**LIITE 3
LUONTOSELVITYS 2017**

Asiakirjatyyppi
Luontoselvitys

LUHTALAN MAA- AINESTENOTTOALUE LUONTOSELVITYS

SAVUMÄEN LUHTALAN LUONTOSELVITYKSEN TÄYDENNYS: LIITO-ORAVASELVITYS

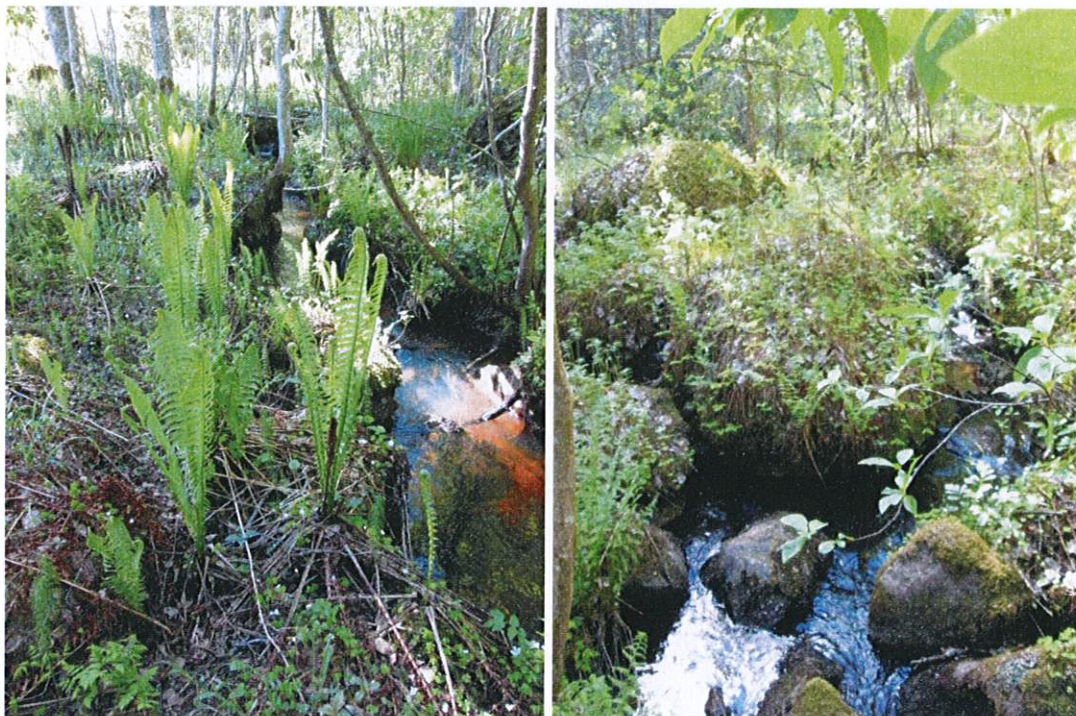
Kuva 3-2 Luonnontilainen purouoma ja sitä ympäröivää rehevää kasvillisuutta.

Suunnittelualueen eteläpuolella on kaksiosainen luonnontilainen uoma, joka täyttää vesilain 2. luvun 11 §:n määritelmän luonnontilaisesta norosta. Osa-alueiden väliin jäävällä osalla uomaa on perattu. Lokakuun 2017 maastokäynnin aikaa uoma oli runsasvetinen ja se saa vetensä pääasiassa maankaatopaikalta.

Eteläisen noronvarren kasvillisuus on rehevää, lajeinaan muun muassa mesiangervo, hiirenporras, korpi-imarre ja rentukka. Ympäröivän metsän pohjallakin esiintyviä lajeja ovat käenkaali, oravanmarja, metsäimarre ja metsätähti. Pensaskerroksessa esiintyy pihlajaa ja harmaaleppää sekä vähän tuomea. Pohjoisempi noron osa, joka päättyy pelto-ojaan, on eteläisen noron ympäristöä rehevämpää, hyvin edustavaa puronvarsilehtoa. Noronvarren lajistossa havaittiin edellä esitetyn lajiston lisäksi näsiää, syyläjuurta, luhtalitukkaa ja kotkansiipeä. Puusto on keski-ikäistä

kuusikkoa, jota on hoidettu harvennuksin, pellon reunassa kasvaa jonkin verran järeää haapaa. Noron lähiympäristö on mahdollinen metsälain 10 §:n tarkoittama erityisen arvokas elinympäristö.
