## **Liite 1:**

Havainnekuvat suojaverhouksen toimimattomuudesta. Tampere, Näsijärvi (Niihamanselkä). 2016.

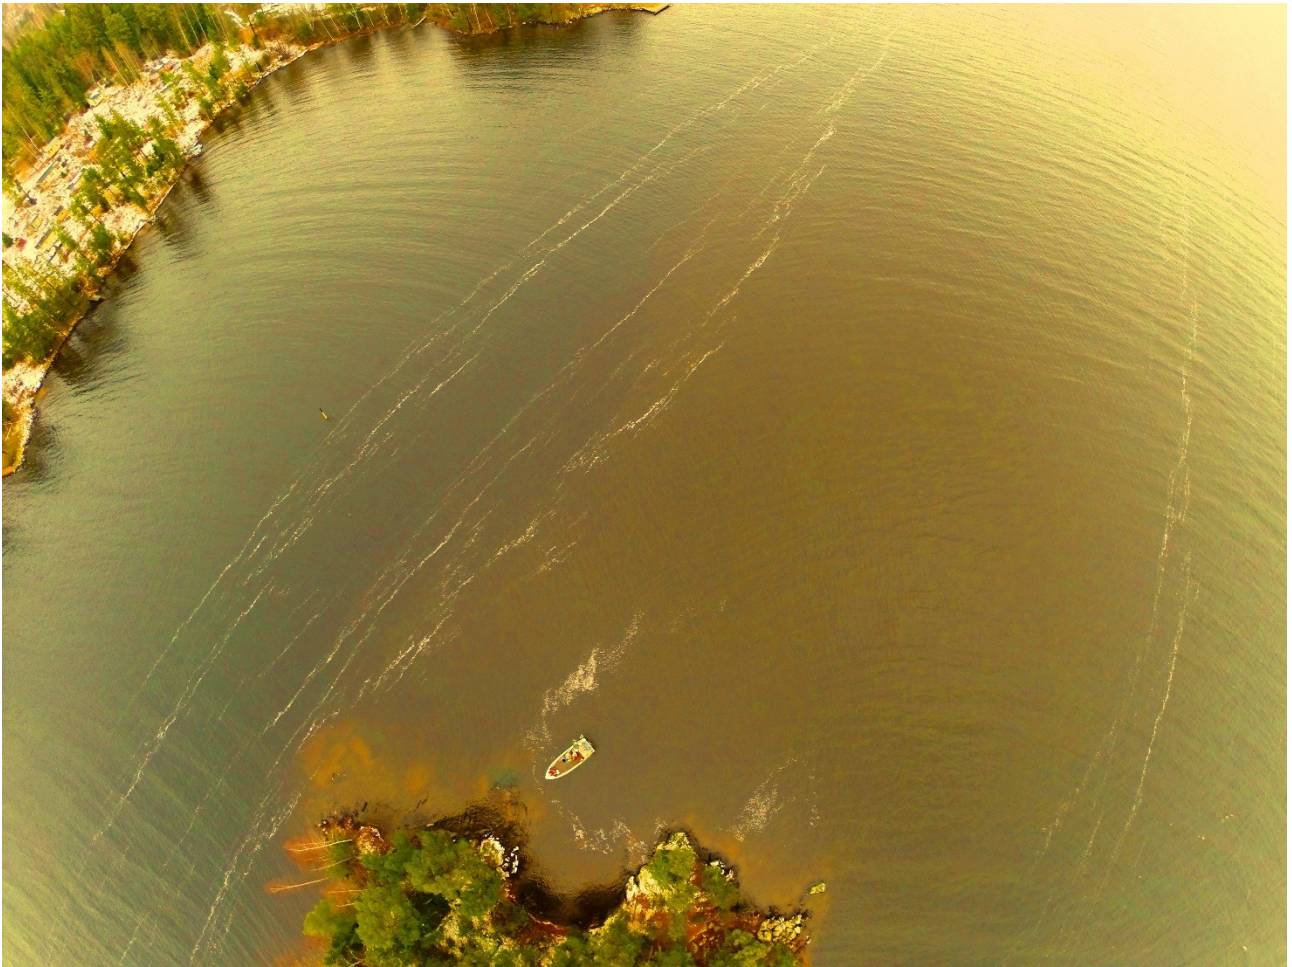
Kuva 1. Ilmakuva (26.11.2016, klo 12.28) pohja-sedimentin leviämisestä yli 3 km päähän toimenpidealueelta.

Kuvat 1 ja 2 havainnoivat, kuinka samentuma oli levinnyt yli kolmen kilometrin etäisyydelle suojatusta toimenpidealueesta. Kuvan 1 ja toimenpidealueen välissä sijaitsee yli 20 metrin syvänteitä mikä tarkoittaa, että liikkuvan rikastuneen vesimassan määrä on ollut huomattava, koska samentunut vesi ei painunut syvänteisiin.

Kuvan 1 on antanut julkaistavaksi Hirvenniemen osakaskunta ja se on osa laajempaa osakaskunnan tilaamaa kuvamateriaaliaineistoa veden samentumisesta liittyen mainittuun tapaukseen. Pyynnöstä toimitamme laajemman aineiston nähtäväksi. Se sisältää mm. yhtenäisen ilmakuvausaineston samentumavirtauksesta toimenpidealueelta kuvan 1 tallennuspaikalle.

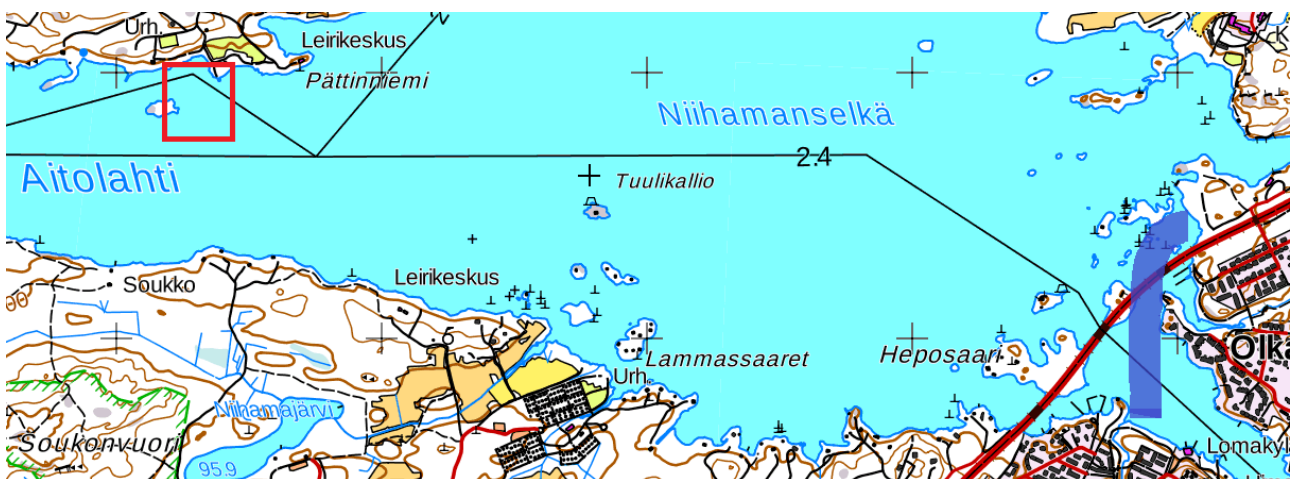
Kuva 2. Karttapohja: Punaisella neliöllä on merkitty kuvan 1 alue. Paksulla sinisellä viivalla on merkitty toimenpidealue. Kohteiden välillä on yli kolmen kilometrin välinen etäisyys.
