Liite. Kuvassa 1 on mekaanista jääeroosiota (liikkuvien jäitten aiheuttamaa) paljon harvinaisempi ilmiö, lämpölaajenemisesta aiheutuva jäitten työntyminen rantaan.

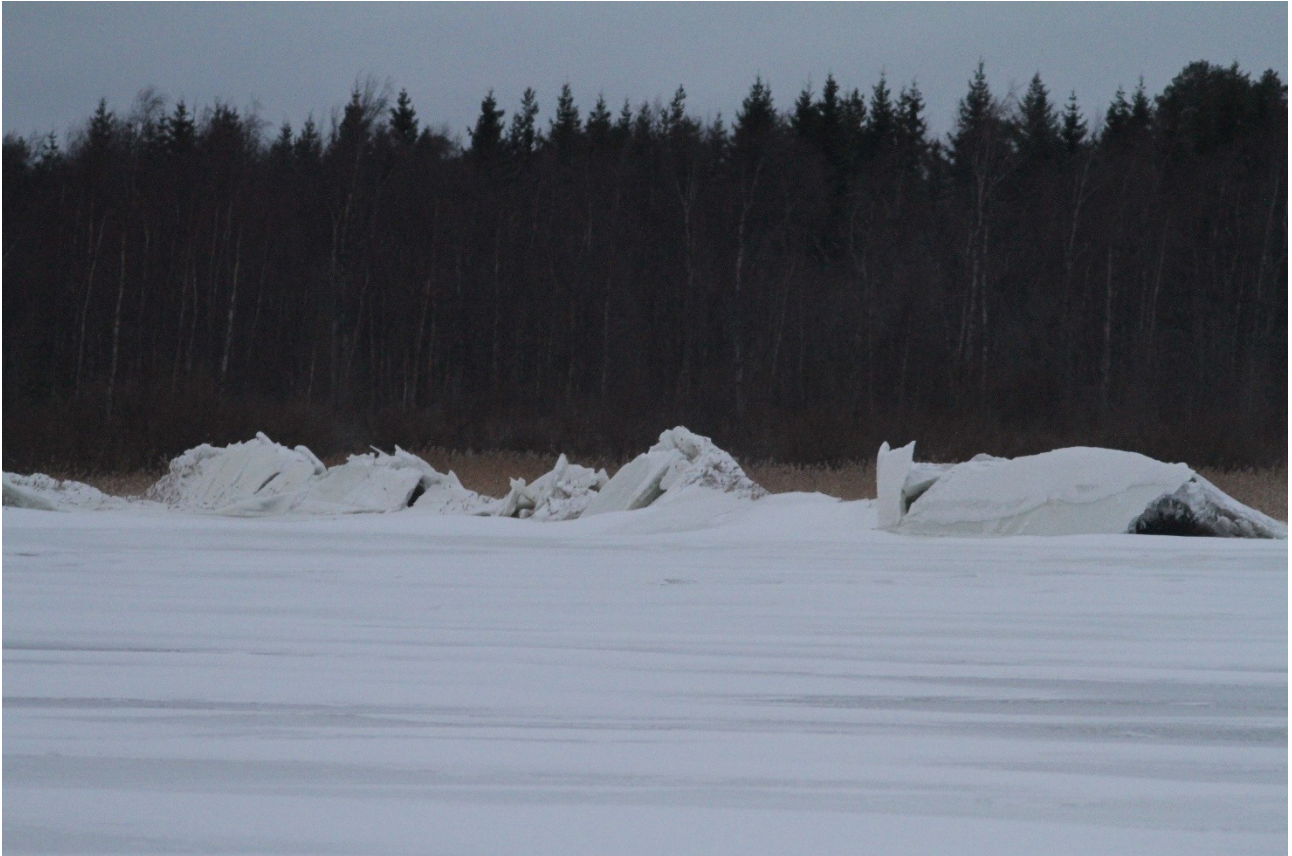
Kuva 1: Jäitten lämpölaajenemisesta aiheutunut pienoISRöysä; harvinainen ilmiö.

Kuvan 1 lämpölaajenemisesta aiheutuvaan jäitten työntymiseen rantaan pengertie ei vaikuta, mutta kuvien 2-6 tapauksiin vaikuttaa.

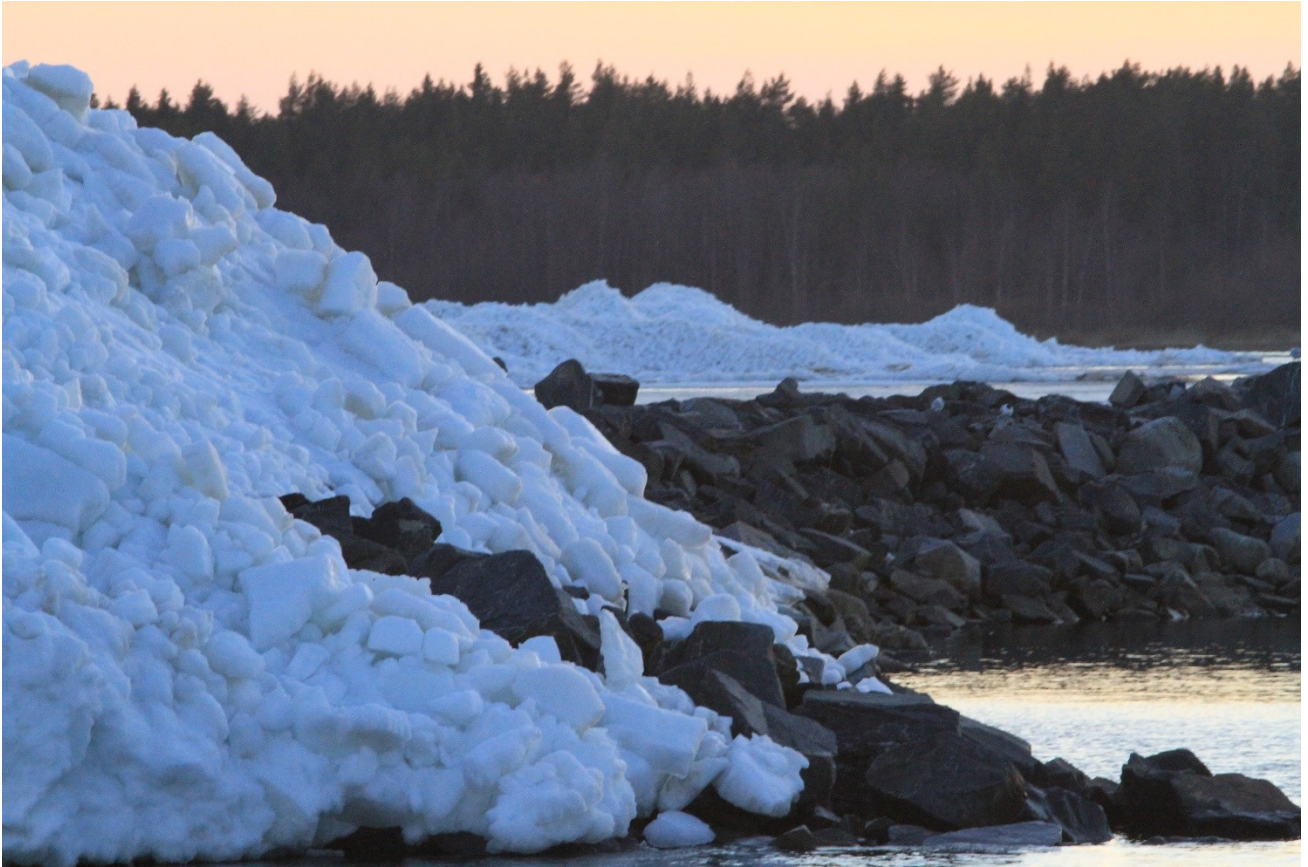
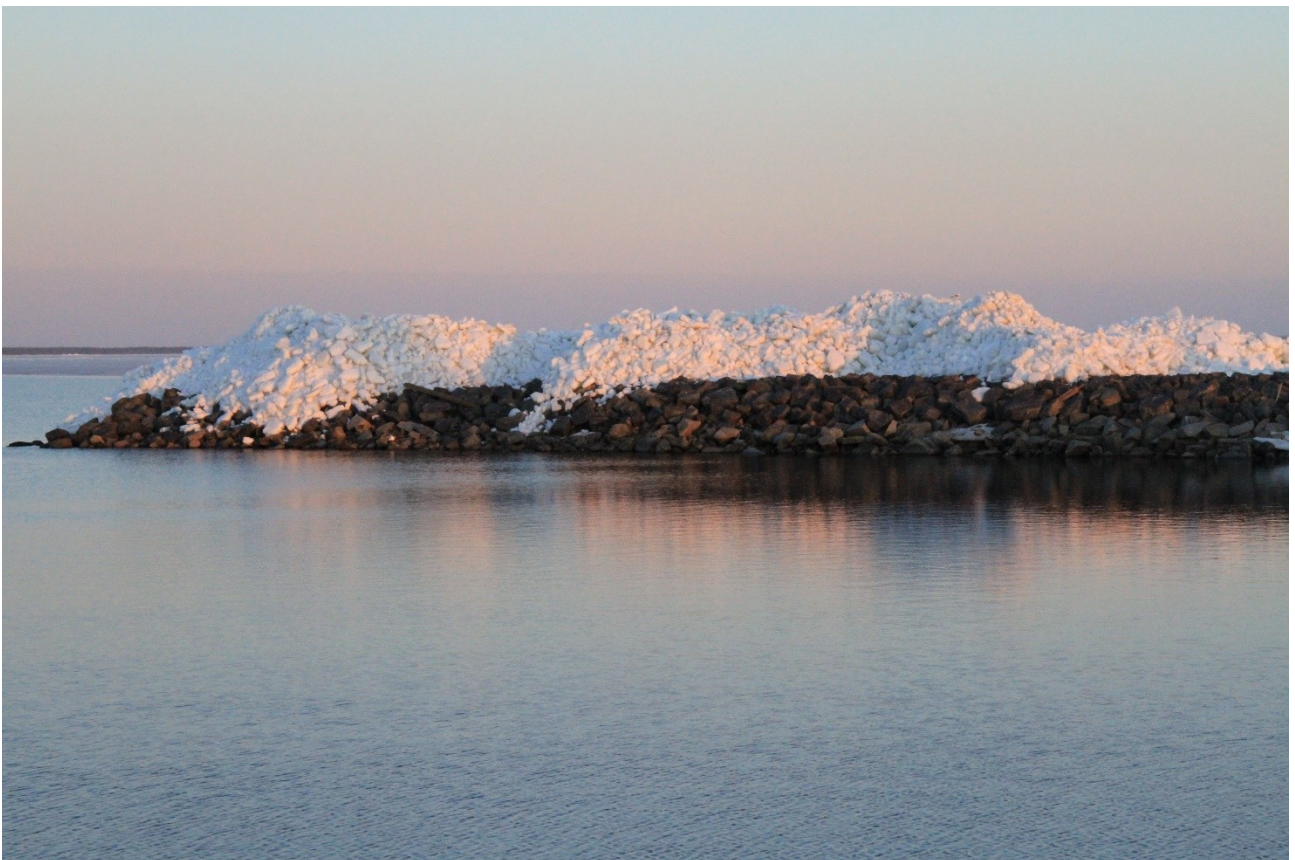
Kuvat 2 ja 3. Liikkuvat kevätjääät ovat etelätuulella nousseet aallonmurtajalle Huikussa 21.4.2014. Ilmiö on paljon yleisempi marras-tammikuussa ja aiheuttaa ns. mekaanista jääeroosiota.

Kuvat 2-6 esittävät ”röysiä”, jotka aiheuttavat mekaanista jääeroosioita. Röysyjä muodostuu koko lauttaväylän pohjoispuoliselle karikolle ja aina entisen Haukiputaan saarille asti (kuvat 2-6).

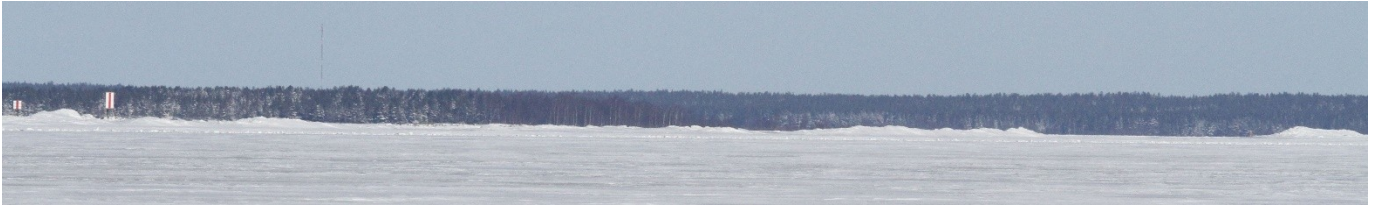
Kuva 4. Äijänkumpaleen (vasemmalla) ja itäpuolen röysiä 14.3.2020.

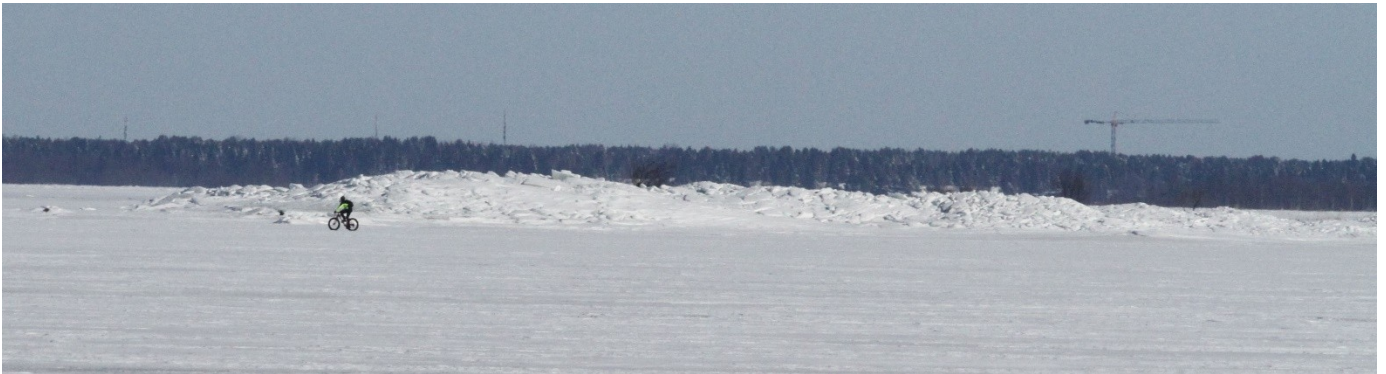
Kuva 5. Pyöräilijä ja Jussinmatalan röysät 14.3.2020.

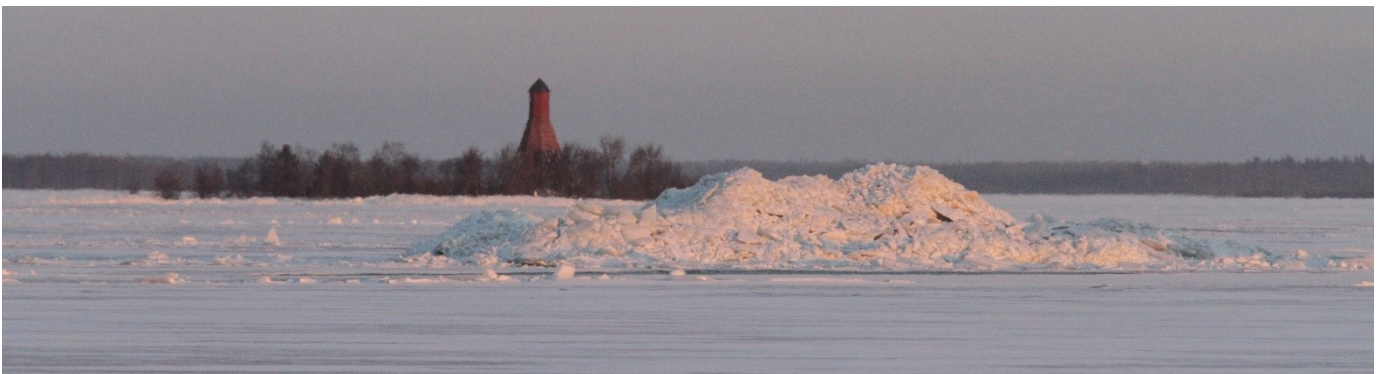
Kuva 6. Lauttaväylän ja Laitakaran välisiä röysiä 6.1.2020. Nämä ilmiöt pengertie lopettaisi.
