# Esitys Espoon kaupungille:

## Suolunnon ennallistaminen kaupungin metsissä

Espoon ympäristöyhdistys ry

26.1.2026

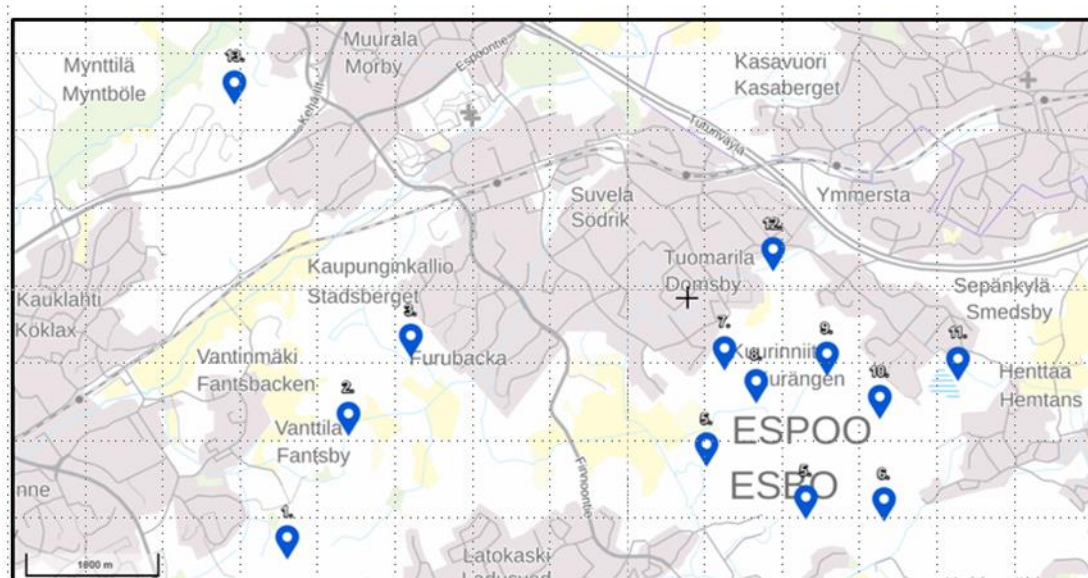
**Kuva 2.** Ehdotettuja ennallistamiskohteita Espoon keskuspuistossa ja lähialueella

Tarkemmat kohdekuvaukset esitetään tämän raportin liitteenä. Kohdealueiden 1–30 sijainti ilmenee oheisista kartoista: Koko Espoo (Kuva 1) ja Keskuspuisto lähialueineen (Kuva 2). Perustiedot ja lyhyet luonnehdinnat kohteista on koottu oheiseen taulukkoon.

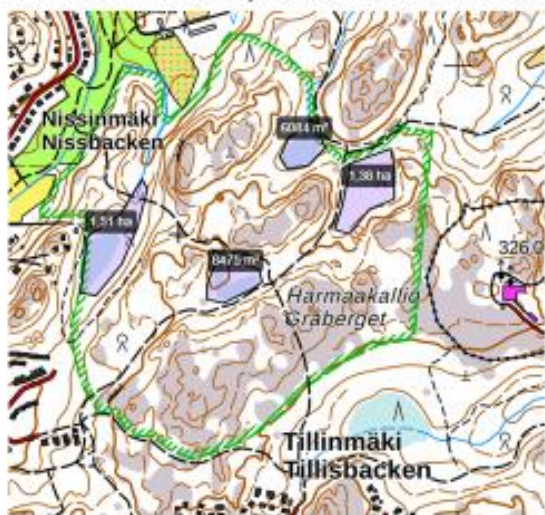
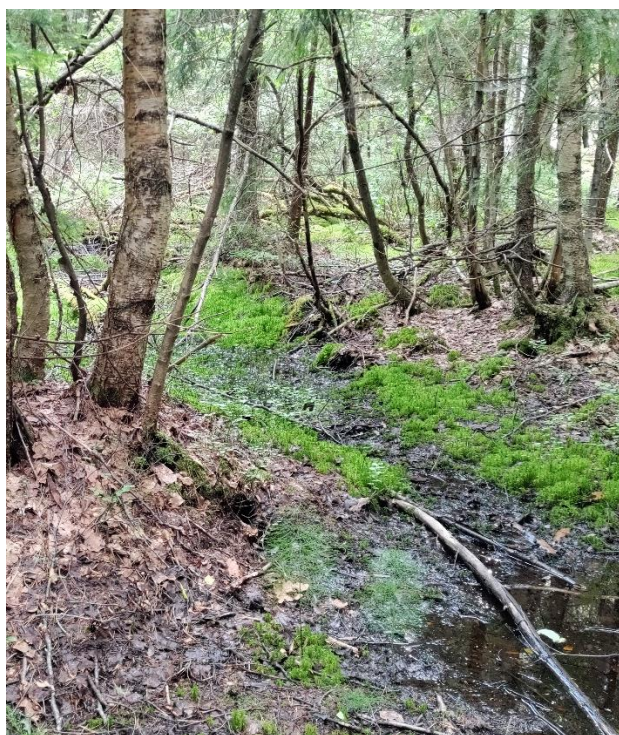
# 1. Harmaakallio, luonnonsuojelualueen suot

Erillisiä suopainanteita kalliomaastossa ls-alueella. Kaikkien purkuoja aikoinaan perattu – laitteet kuivuneet, mutta suokasvilisuutta ja turvekerrostakin edelleen jäljellä. Yhteensä lähes 5 ha ennallistettavissa

Läntisimmän suolaikun turvekerros on painunut kuivatuksen seurauksena

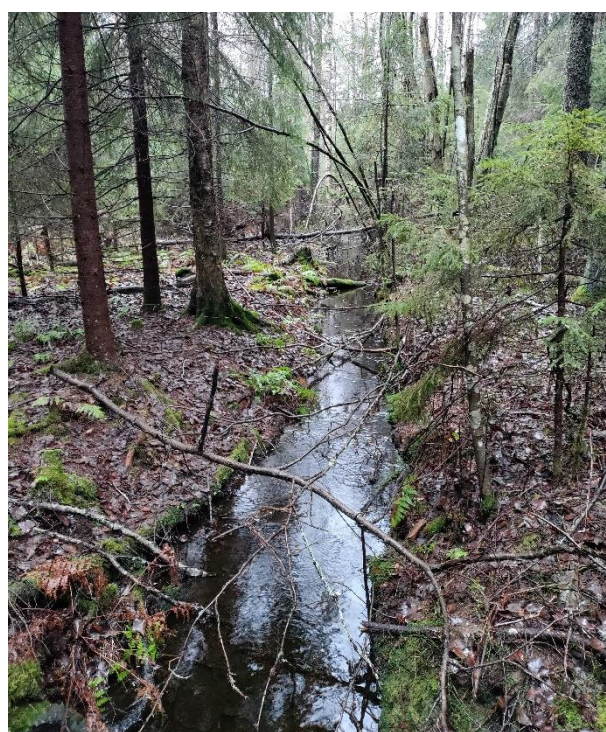
Pohjoisimman suon kuivatusoja

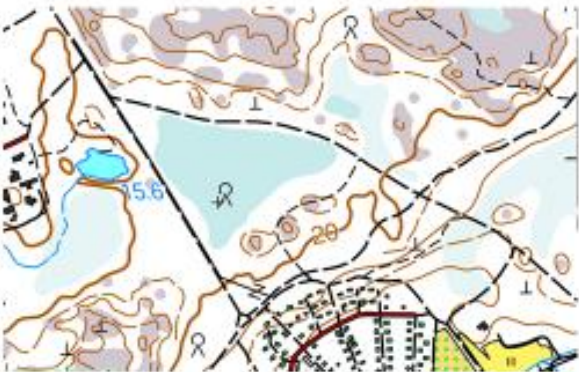
## 5. Puolarmaari, Pentinkorpi

- Aikoinaan metsäojitettua rämettä, järeä puusto
- Ennallistettavissa, n 10 ha.

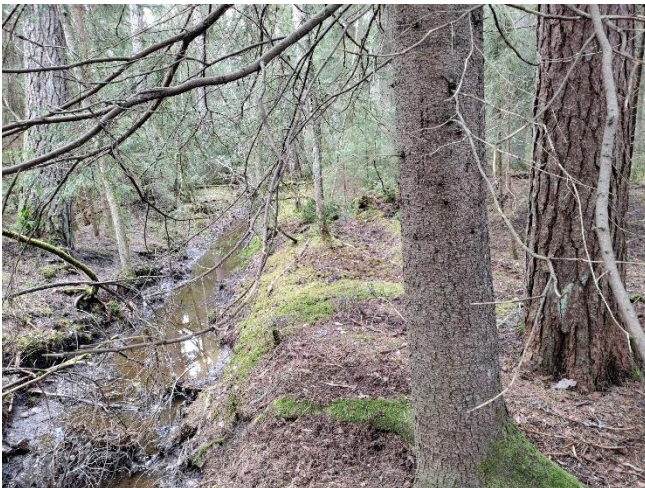
## 6. Puolarmaari, itäosa

- Alkoinaan ojitettu ohutturpeinen korpi/räme, valtaojaksi perattu Puolarinpuro edistänyt kuivumista. Järeä puusto, mm. kookkaita palokoroisia mäntyjä
- Ennallistettavissa ainakin 6 ha.

Painunut oja. Huomaa palokoro männyn tyvellä

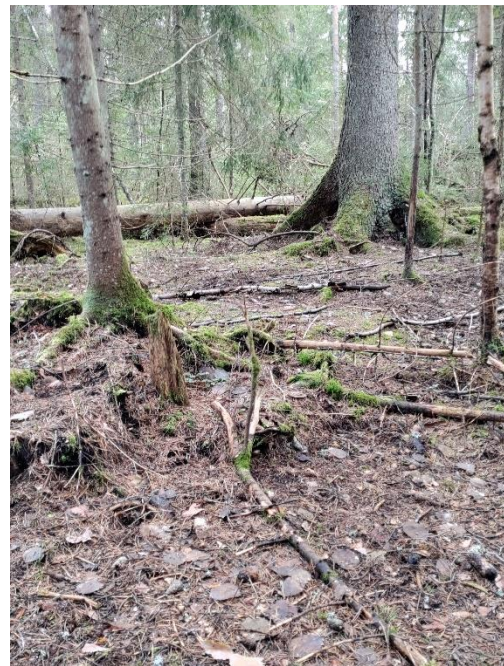
Entisen korven turvekerros on haihtunut

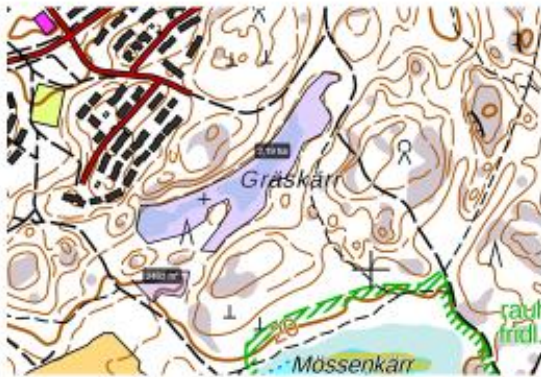
## 7. Gräskärr, Suna

Etelään suuntautuvaa lasku-uomaa perattu. Vähintään 2,5 ha ennallistettavissa. Alueella on lisäksi useita pienempiä suopainanteita, joita myös kuivatettu metsänkasvun parantamiseksi

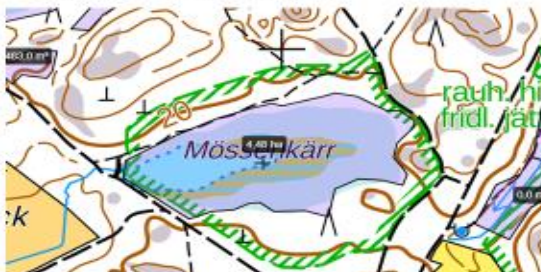
## 8. Mössenkärr

- Suo- ja luhtarantainen lampi, joka aikoinaan kuivattu pelloksi. Sittemmin padottu uudelleen, joten ennallistuminen jo käynnistynyt
- Peltosarat hyvin näkyvissä ilmakuvissa. Sarkojen kuivemmat yläosat pensoittumassa, alaosiin kehittymässä luhtainen avosuo
- Sarkaojia voisi täyttää muilta ennallistusalueilta korjattavilla puilla, jolloin puuston hiilivarasto saataisiin pysyvästi talteen
- Ennallistuvaa suota noin 4,5 ha

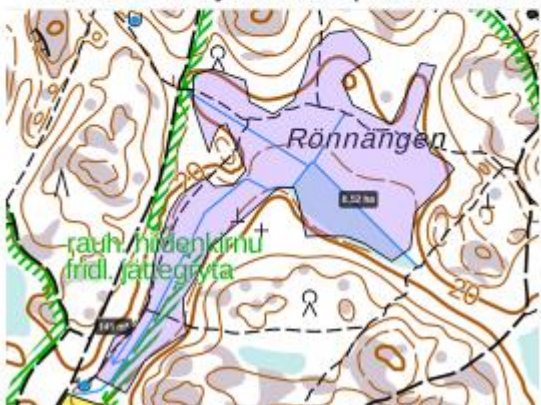
## 9. Rönnängens

- Aikoinaan pelloksi raivattua suomaata, sittemmin metsittynyt. Edelleen osittain avoimia reheviä niittyjä
- Ennallistettavissa runsaat 8 ha.
- Viättävään maastoon kaivettuja ojia padottava monesta kohtaa, jotta vesitalous saadaan palautettua koko alueelle. Ojia voisi täyttää muilta kohteilta korjattavalla puuaineksella

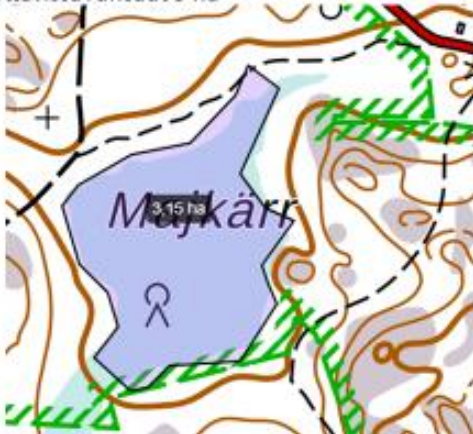
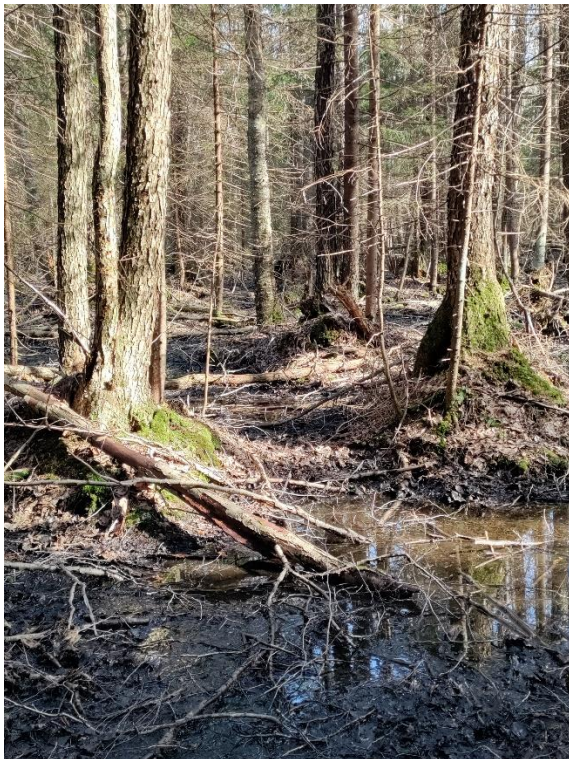
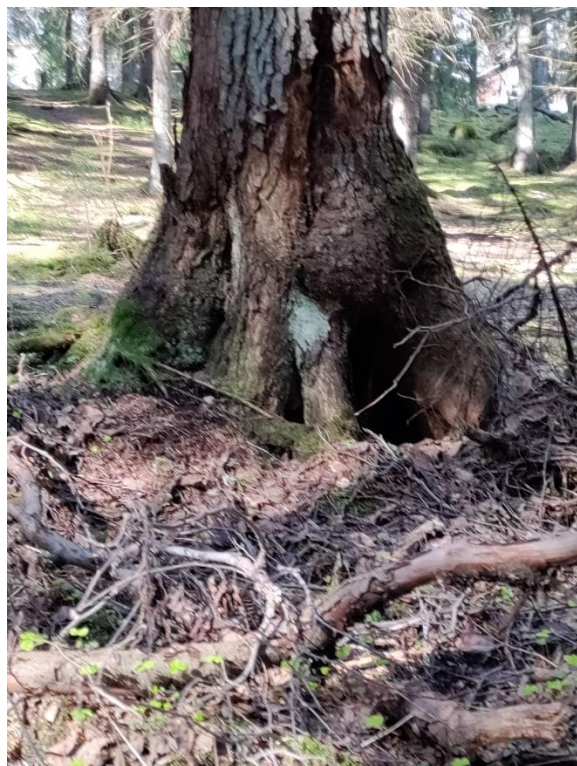
## 10. Majkärri

- Vanhoissa ilmakuvissa osittain avosuo, nykyisellään tervaleppävaltainen suomuuttuma. Vuoden 2000 GTK:n turvevararaportin mukaan luonnontilainen suo, jonka keskiosissa turvekerroksen keskipaksuus noin 1 metri. Vanhojen tervaleppien juurenniskat jopa 80 cm nykyistä maanpintaa korkeammalla, mikä osoittaa turvekerroksen huomattavaa haihtumista
- Sähköinen julkaisu: <https://suomenluonto.fi/uutiset/minne-korvet-kadonneet-kun-puut-seisovat-varpailleen-asialle-on-selitys/>
- Koilliskulmaan kaivettu suojaaja/laskuoja näkyy vuoden 1961 peruskartassa, laskee itään, Lillträskiin
- Ennallistettavissa runsaat 3 ha

Kookkaiden tervaleppien pönnkäjuuret osoittavat, että jopa 80 cm turvekerroksesta on hävinnyt

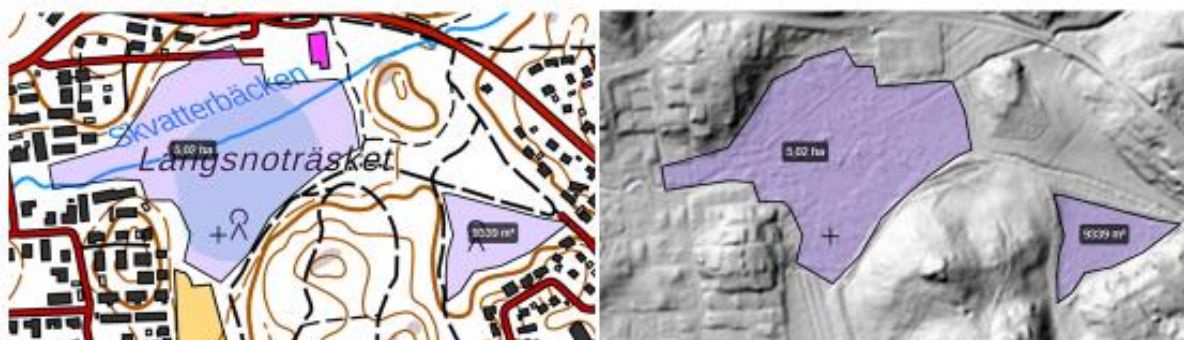
## 12. Långsnoträsket

Altaan läpi virtaa vuolas Skatterbäcken-puro, joka tuo hulevesivalumaa Koivuhovin-Ymmerstan suunnalta. Aikoinaan kuivatun suon/lammen keskiosat edelleen melko avointa nevarämettä, pohjois- ja itäosat kosteaa pajukkoluhtaa, länsireuna rehevää lehtokorpea ja eteläosat kuusivaltaista entistä korpea, josta turvekerros lähes kokonaan haihtunut.

Ennallistettavissa noin 5 ha. Itäpuolella oleva Kirjoniityn metsäalue, n 1 ha, myös mahdollinen ennallistamiskohde.

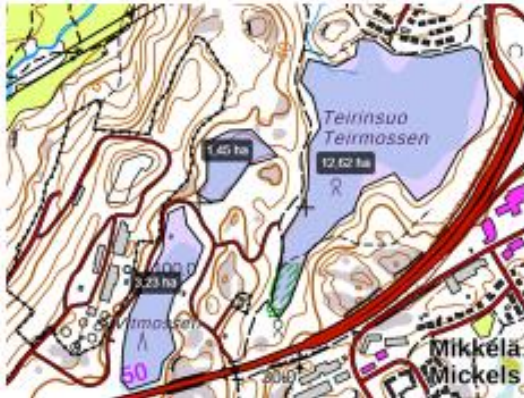
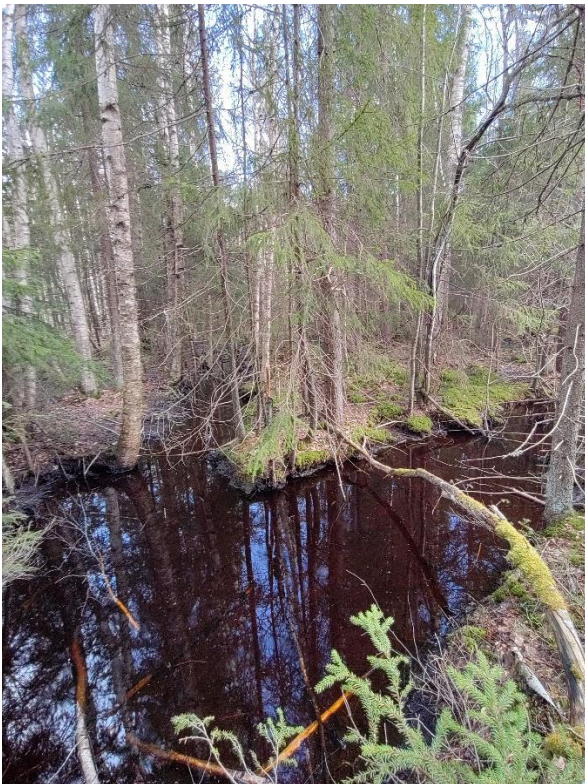
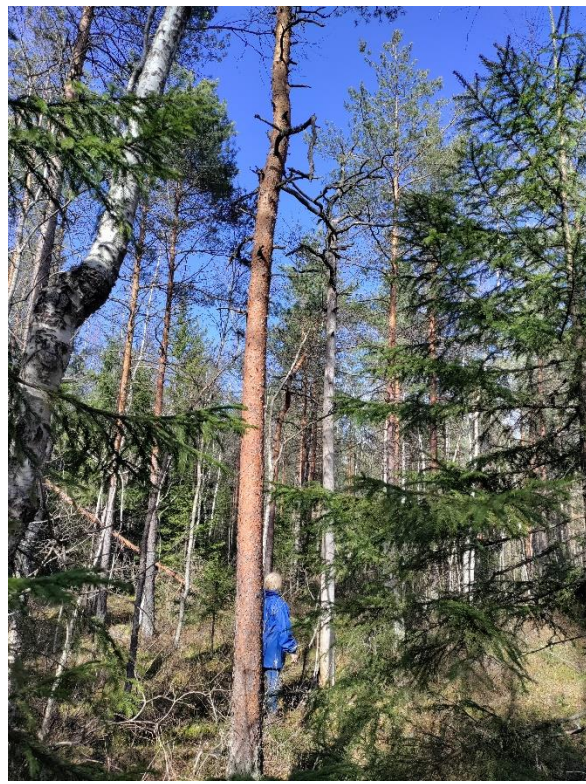
## 13. Vitmossen – Teirinsuo ls-alue

Äskettäin luonnonsuojelualueeksi perustettu suokokonaisuus. Teirinsuon lasku-uomaa aikoinaan perattu ja pohjoisreunaa avo-ojitettu, Kuivatus vaikuttanut koko suon alueella, mikä ilmenee puiden n. 0,5 m korkeina juuristomättäinä suon eteläosissa, jossa vanha tervaleppäkorven suojelualue. Samoin perattu Vitmossenin ja sen ja Teirinsuon välillä olevan suon lasku-uomia. Ojia patoamalla ennallistettavissa runsaat 17 ha.

Teirinsuota on ojitettu vain luoteisnurkasta,

Keloutunut, noin 8m korkuinen mänty

mutta kuivatus on vaikuttanut koko suohon

osoittaa rämeen alkuperäisen latvuskorkeuden. Ojituksen jälkeen kasvaneet puut ovat tätä korkeampia. Suolla kasvaa myös kuusi ja koivu

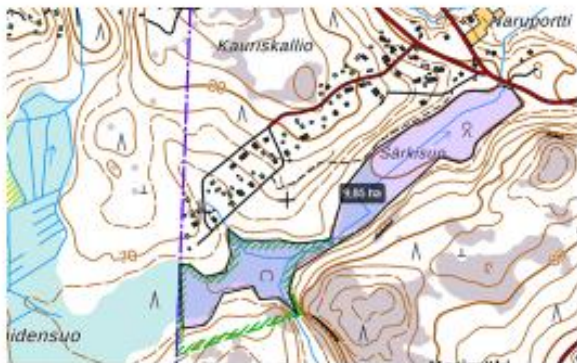
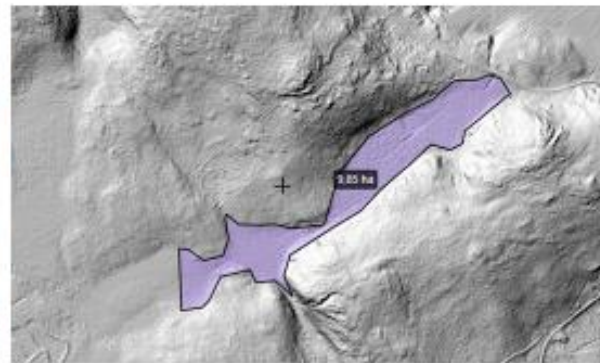
## 14. Särkisuo

Särkisuo ja sen yläpuolella, pääosin Kirkkonummella. Sijaitseva Soidensuo muodostavat kapean, lounaasta koilliseen viettävän suokokonaisuuden, jota ojituksilla on kuivatettu huomattavasti. Espoon puolella sijaitseva Soidensuon itäisin perukka on suojeltu. Ojia tukkimalla ennallistettavissa noin 10 ha, josta 4 ha sijaitsee ls-alueella

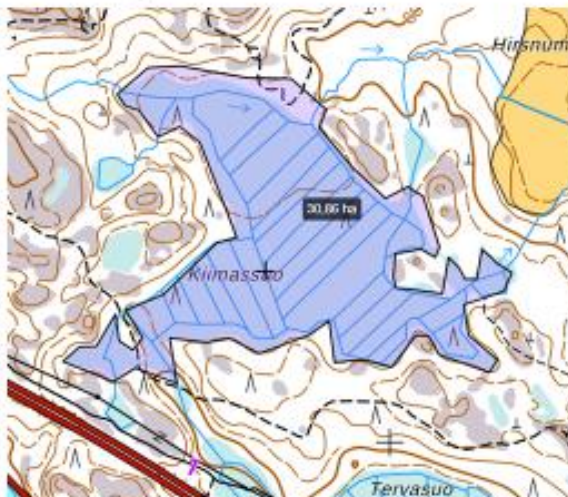
## 15. Kiimassuo

Laaja, kokonaan metsäojitettu keidasräme, jonka vedet purkautuvat kolmeen eri suuntaan.

Turpeessa huomattava hiilivarasto, lähes 0,7 milj m3. Suon pinta-ala on 30 ha, josta noin puolet on turvekerrokseltaan yli 2 m paksuista (GTK 2000).

Ennallistaminen edellyttää puuston poistoa. Poistettavaa puustoa voisi osittain käyttää ojien tukkimiseen, joka tervehdyttäisi luontaista hydrologiaa ja osaltaan palauttaisi suon pysyvää hiilivarastoa.

Ennallistettava pinta-ala runsaat 30 ha.

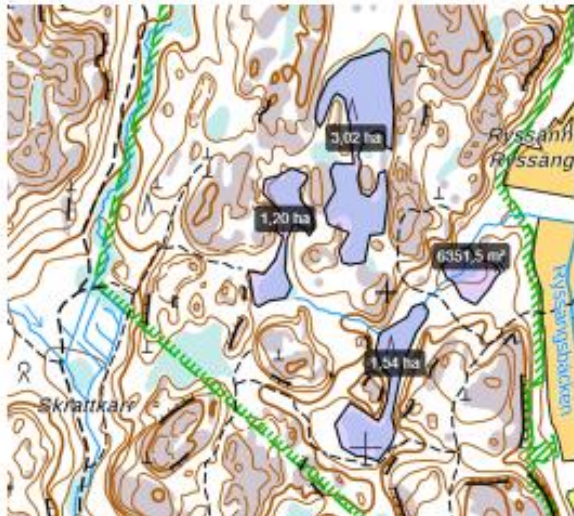
## 18. Kalmari ls-alue

Virallisesti Ryssänkallion-Isosuo luonnonsuojelualue. Alueella lukuisia kalliomaaston soita, joita kuivatettu lasku-uomia perkaamalla. Ennallistettavissa ainakin 6 ha. Näiden lisäksi ls-alueen luoteisnurkassa pohjoisosistaan ojitettu Isosuo, jonka länsipuoli on yksityisomistuksessa. Isosuo noin 20 ha, josta ls-alueella lähes 7 ha.

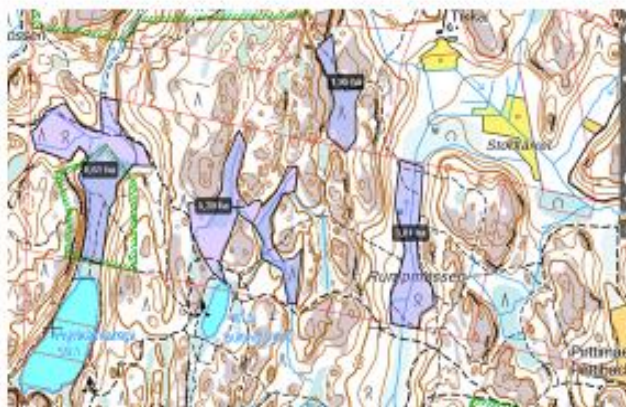
## 19. Hynkänlampi – Rumpmossen, ositt. ls-alue

Espoon kaupungin omistuksessa olevia kalliomaaston ojitettuja soita Pirttimäen ulkoilualueella. Ennallistettavissa ainakin 17 ha, josta noin 2 ha kuuluu Hynkänlammen ls-alueeseen. Ympäristössä niinikään ojitettuja soita Helsingin kaupungin ulkoilualueella.

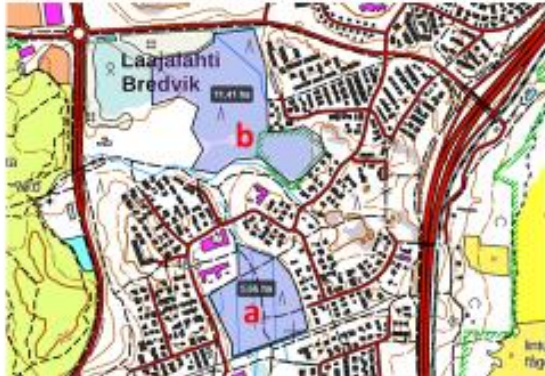
## 20, 21. Laajalahti a (eteläosa) ja b (pohjoisosa)

Kaksi laajahkoa suoaluetta, jäänteitä laajalti soistuneesta Laajalahden – Mankkaan suomaasta, joka suurelta osin hävinnyt rakentamisen ja maantäyttöjen alle.

Eteläinen osa (a) aikoinaan metsäoitettu, nykyisellään järeäpuustoista mustikkaturvekangasta. Valtapuuna mänty, rungot yli 20-metrisiä. Etelälaudassa syvä valtaoja.

Pohjoinen osa (b) säilynyt keskiosiltaan niukkapuustoisena nevarämeenä; eteläreunalla entisen kuusivaltaisen korven turvekerros kokonaan haihtunut. Suota täytetty lähes joka laidalta pengertämällä, viimeksi pari vuotta sitten luoteiskulmasta täytetty noin 3 ha alue padel-hallia varten.

Noin 17 hehtaarin kokonaisuus olisi ennallistettavissa. Eteläisen osan (6 ha) virkistyskäyttö ja –arvo tosin nykytilassakin hyvin huomattava hyvän polkuverkoston ja komean puuston ansiosta.

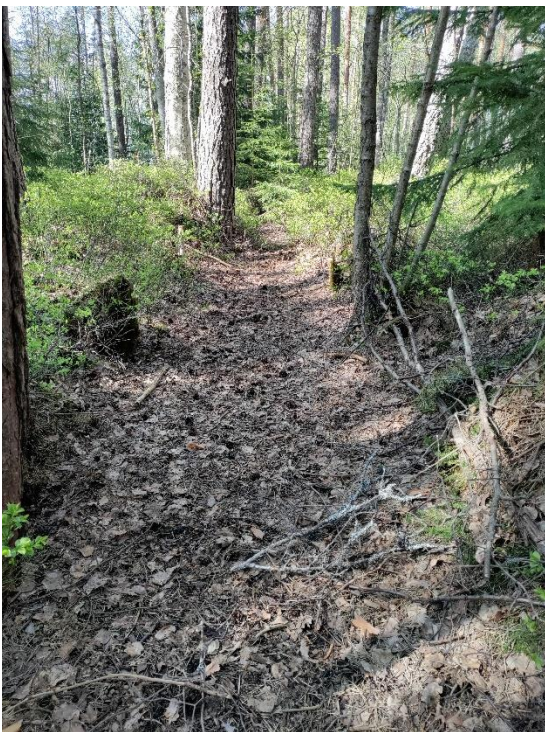
Laajalahti a: painunut ojalinja hyväkasvuisella rehevällä mustikkaturvekankaalla

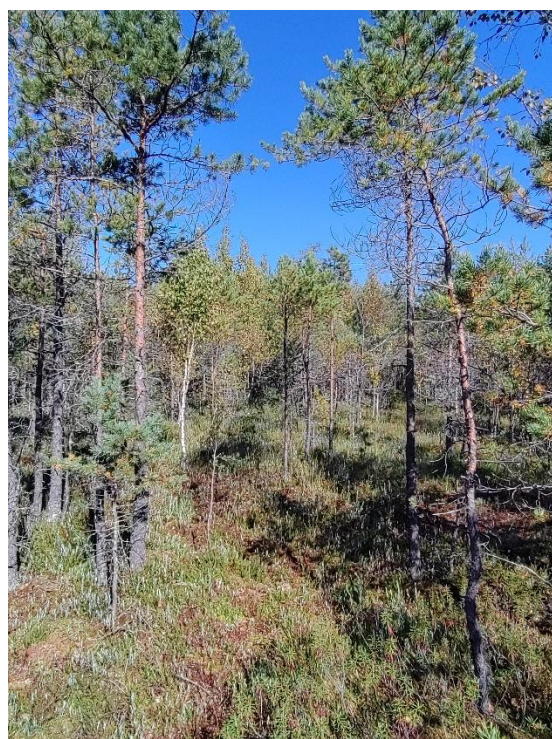
Laajalahti b: suoluonto on hyvin säilynyt suon keskiosan nevarämeellä

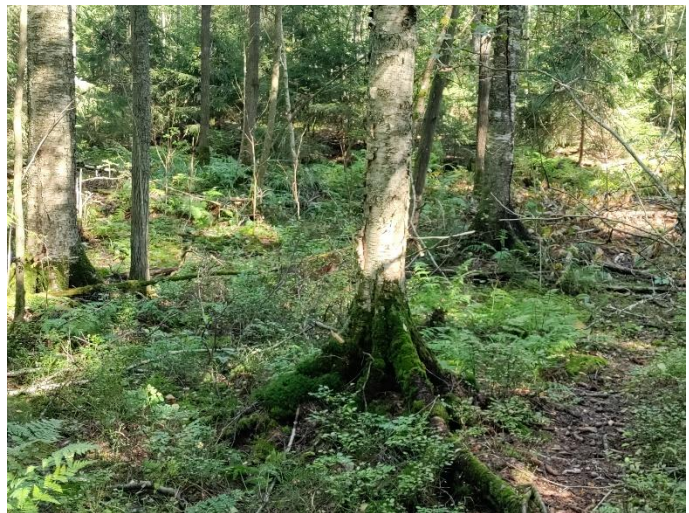
Turvekerroksensa menettänyttä lehtokorpea

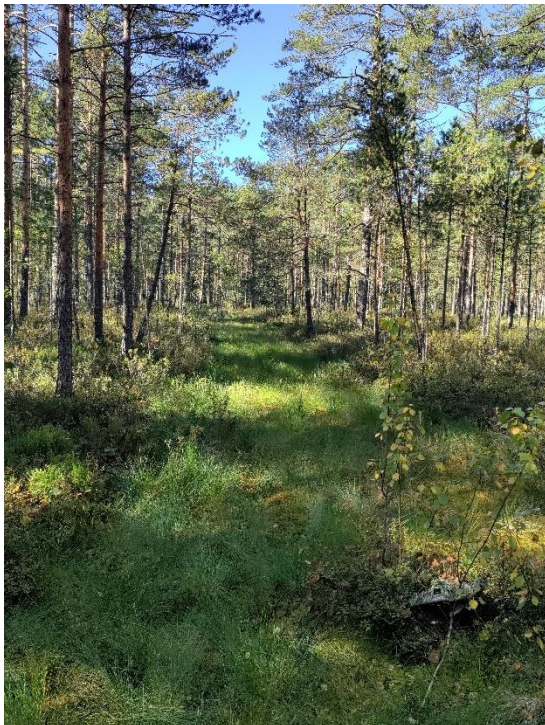
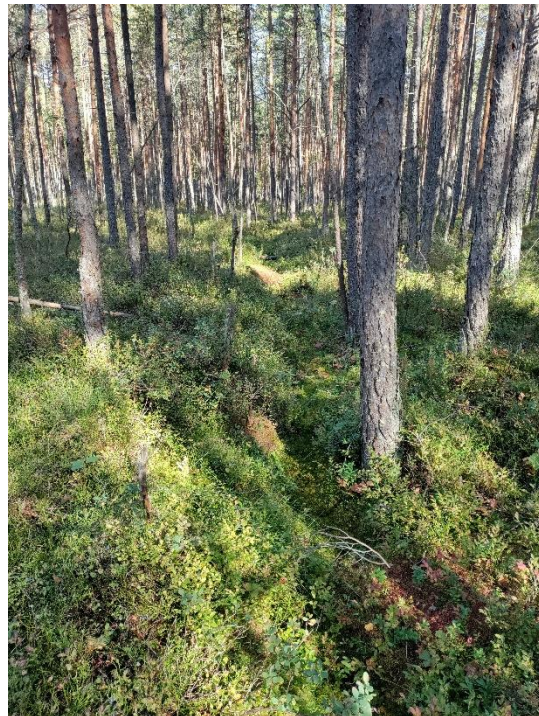
Umpeutuneita ojalinjoja Gubbmossenin Espoon puoleisella osalla

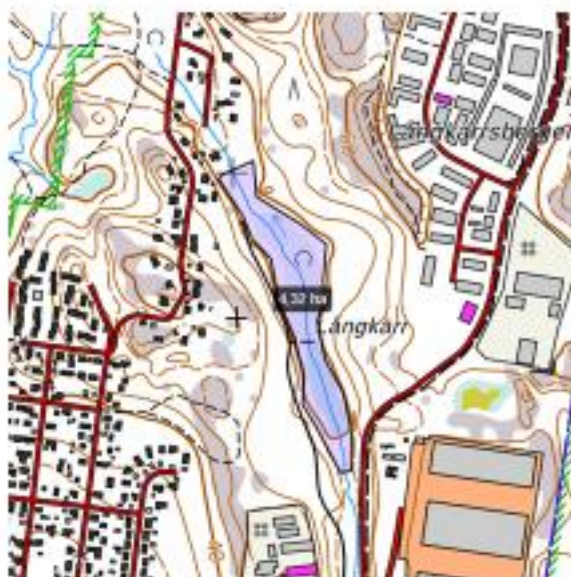
## 25. Långkärr

Pitkänomainen korpijuotti asutus- ja teollisuusalueiden välisessä rotkossa. Aikoinaan perattua puroa patoamalla ennallistettavissa ainakin 4 ha

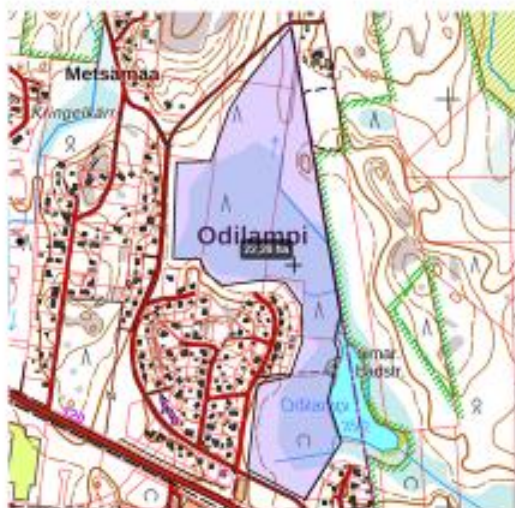
## 27. Odilampi

Laaja suoalue kaupungin rajalla Odilammen länsi- ja pohjoispuolella. Rajautuu Vantaan puolella olevaan ls-alueeseen.

Vanha ojitus, valtaoja pohjoiseen, sen varret korpimuuttumaa, luoteessa hyväkasvuista mäntyvaltaista IR-muuttumaa ja mustikkaturvekangasta. Lasku-uomaa ja ojia patoamalla ennallistettavissa n. 22 ha.

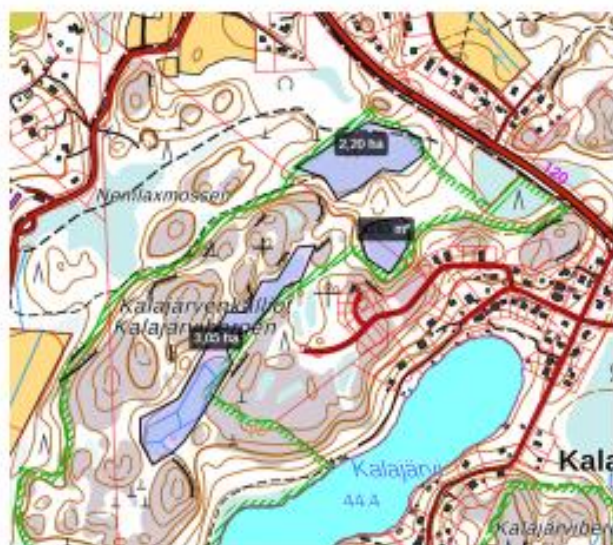
## 28. Kalajärvenkallio ls-alue

Pienialaisia, aikoinaan metsäojitettuja soita ls-alueella. Ennallistettavissa n. 6 ha

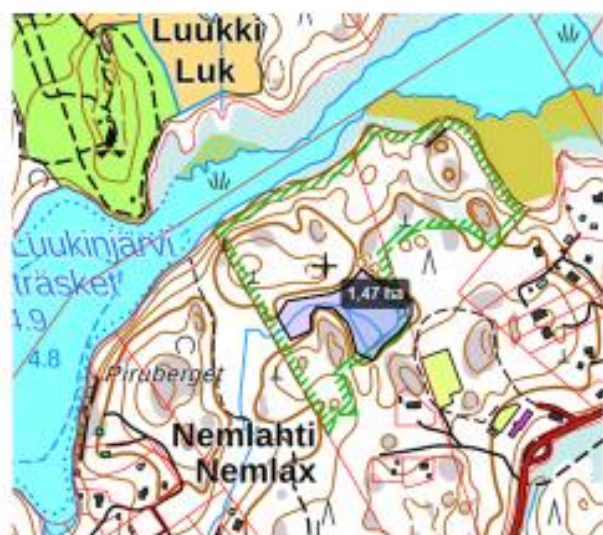
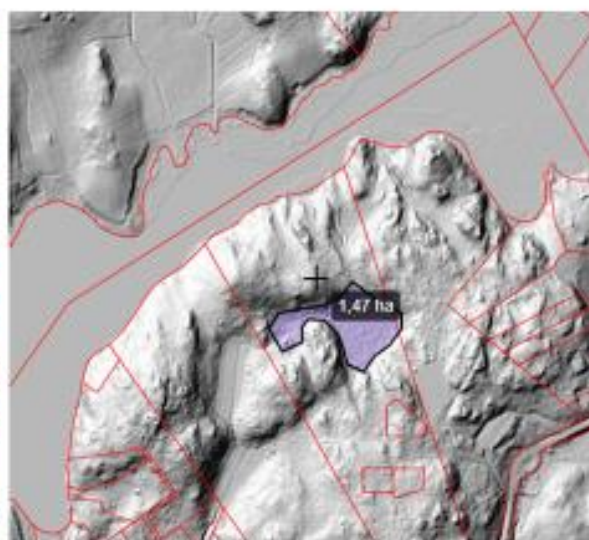
## 29. Nemlahti ls-alue

Pienialainen, aikoinaan metsäojitettu suopainenne ls-alueella, noin 1 ha ennallistettavissa.

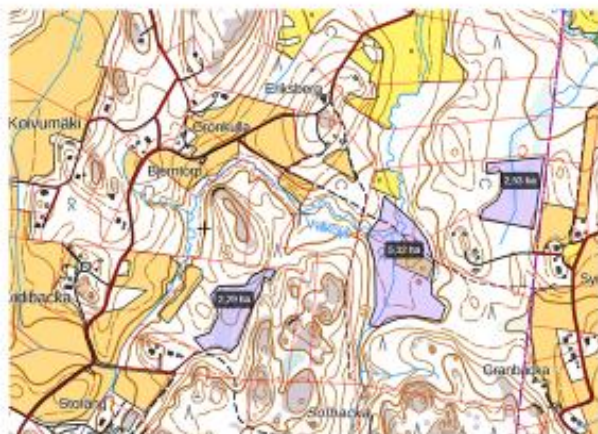
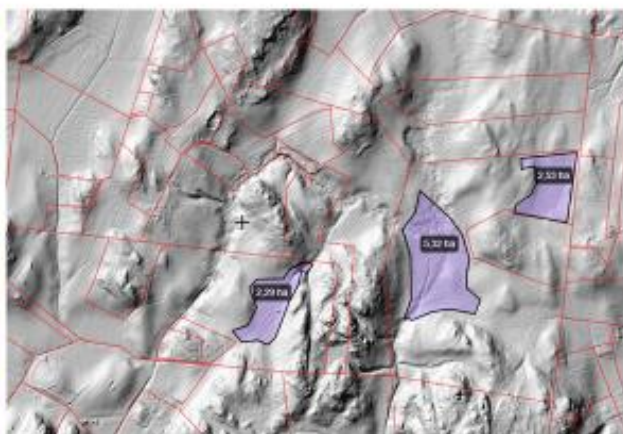
## 30. Lahnus, Valkoja

Ennallistamiseen soveliaita korpi- ja luhtakohteita kaupungin mailla Lahnuksessa, yhteensä vähintään 10 ha.
