## Valtatie 6 piennarkartoitus Lappeenrannassa ja Imatralla 2023

*Suomen luonnonsuojeluliitto Etelä-Karjala ry*

*Lappeenranta lokakuu 2023*

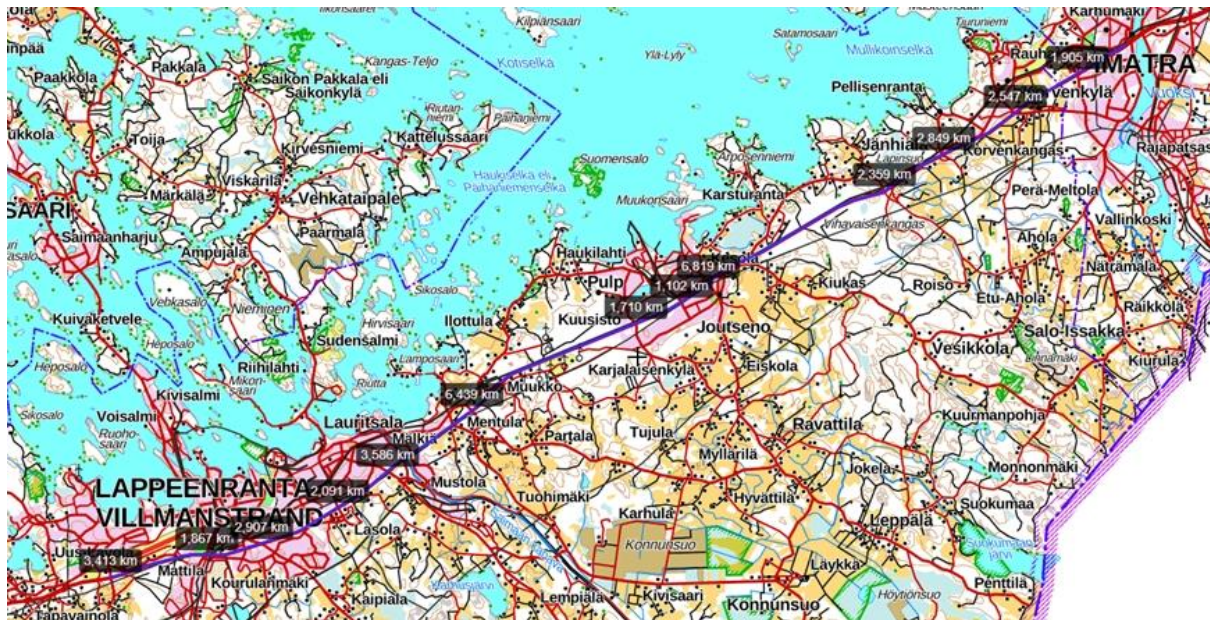
Kuva 1. Valtatie 6:n inventointialue ja välimatkat eritasoliittymien välillä.

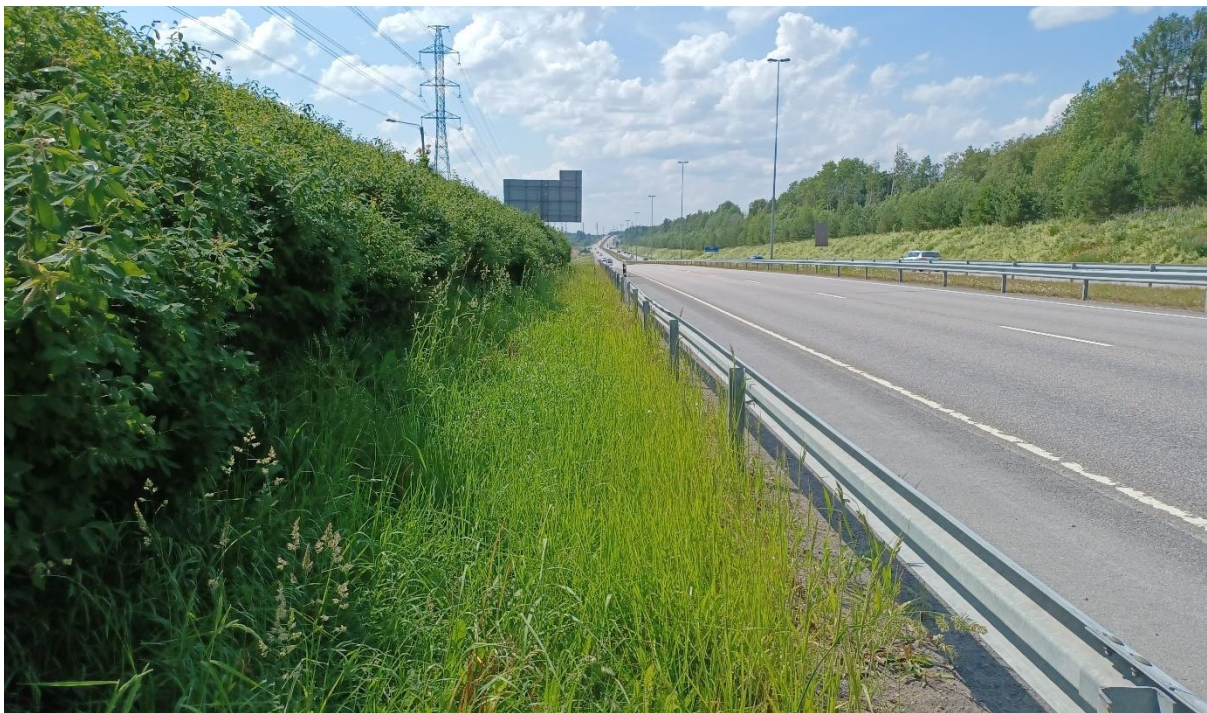
*Kuva 2. Valtatie 6:n kapeimmat piennaralueet eivät olleet paljon metriä leveämpiä. Viereisen meluvallin peittävät sinikuusamaistutukset.*

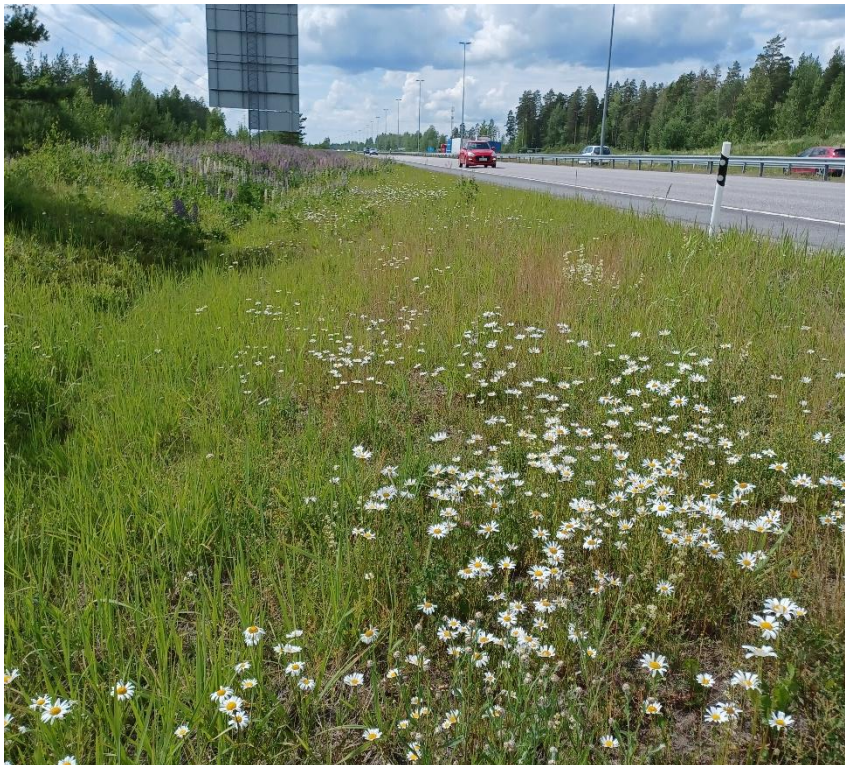
Kuva 3. Piennarluokan 3b lohkoilla (yhteensä 21; 1,6 %) piennar luokituu yhtä lailla “hyväksi” tai “huonoksi”. Etualalla päivänkakkaran hallitsemaa niittyä, taustalla yksipuolista lupiinikkoa.

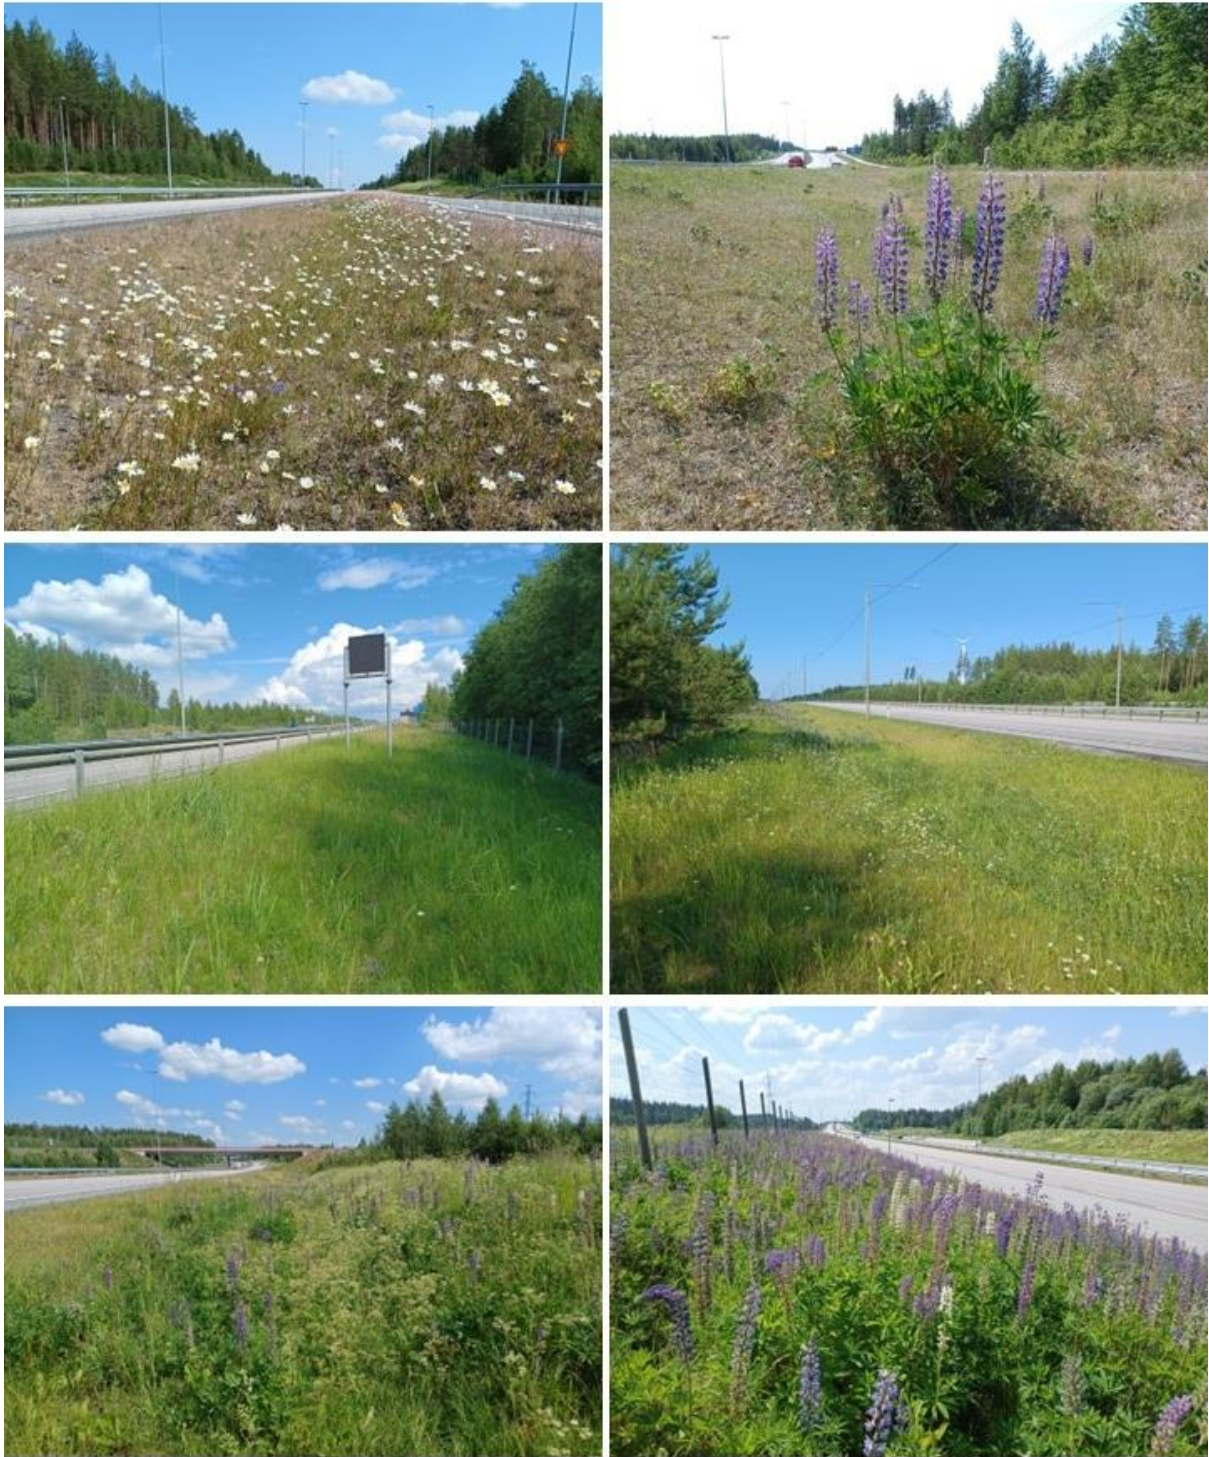
*Kuva 4. Esimerkkejä piennarlohkoluokista. Ylin rivi: hyvän niittykasvillisuuden luokat 1 ja 2, keskirivi: luokat 3 ja 3b, alin rivi: vieraslajien hallitsevat luokat 4 ja 5.*

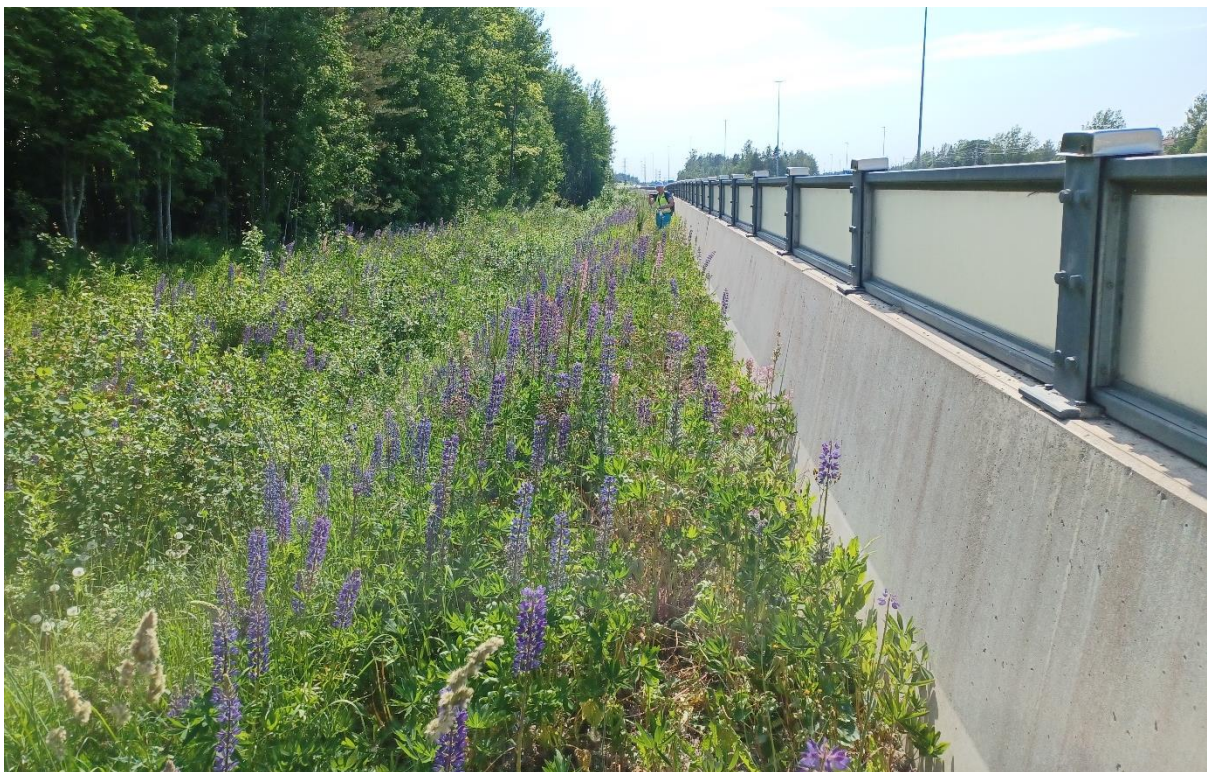
*Kuva 6. Yleisesti ankeimmat pientareet paljastuivat valtatie reunat sulkevien betoniseinämien takaa. Tällä muutaman metrin kaistaleella lupiini ei jätä muille tilaa.*

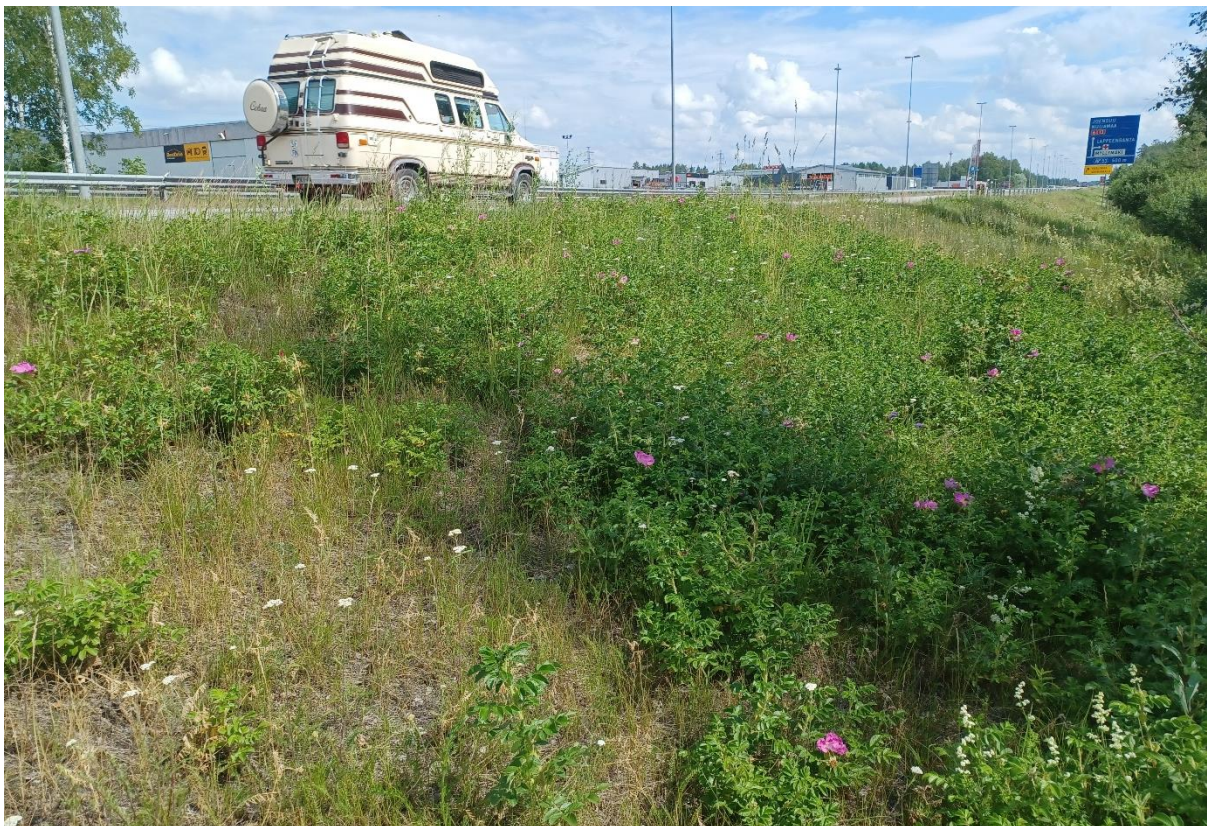
Kuva 7. Muutamassa paikassa kurturuusu oli jo levittäytynyt melkoiseksi tiheiköksi. Tämä parin aarin kasvusto löytyi tien eteläpuolelta hieman Myllymäen liittymästä länteen.

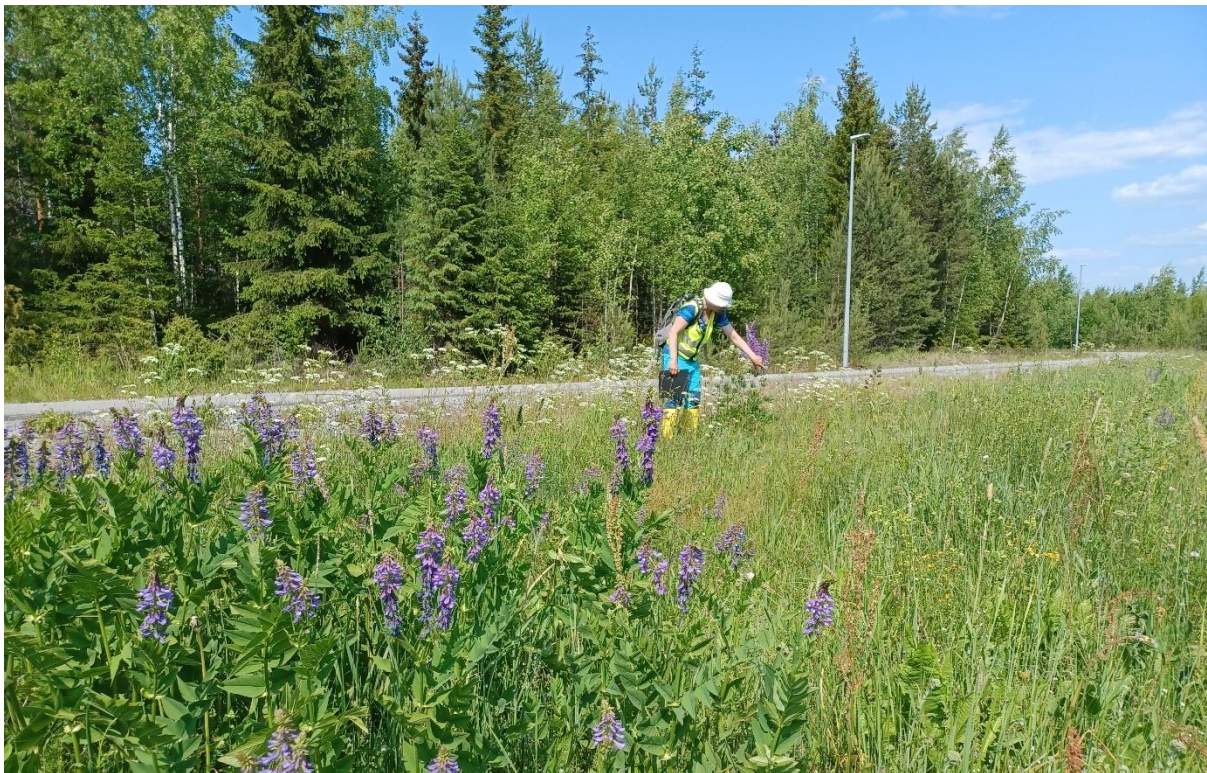
Kuva 8. Rehuvuohenhernettä löytyi valtatie 6:n pientareilta varsinkin Joutsenon alueelta. Anna Vuori antaa kyytiä komealupiinille, joka paikoitellen jäi jo vuohenherneen jalkoihin.

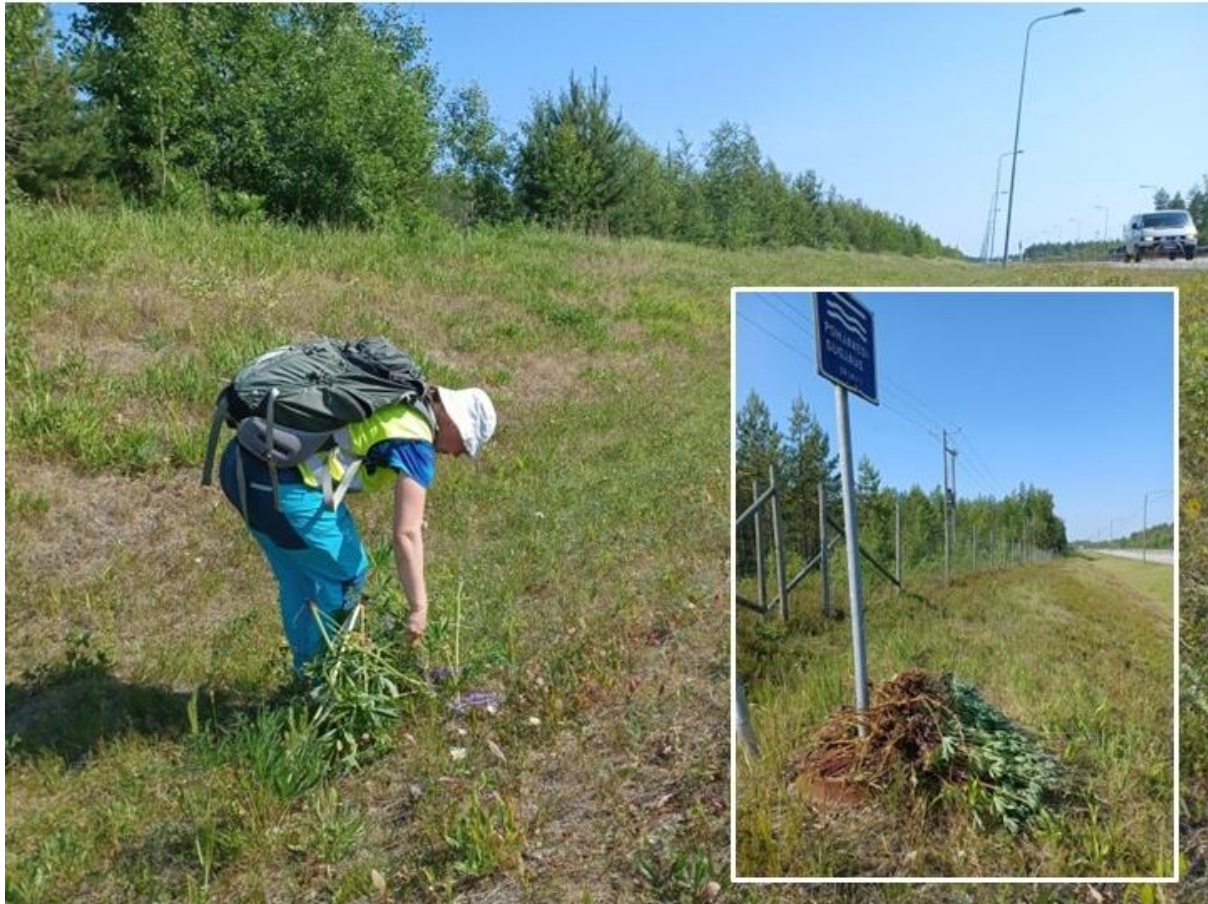
*Kuva 9. Lupiineja revittiin parhaimmilta keto- ja niittypaikoilta, missä niitä oli vielä vähän. Joiltakin hiekkaisilta pientareilta kasvit lähtivät juurineen, mutta jälkitorjuntaa tarvitaan.*

Yksittäisiä tai pieniä lupiiniryhmiä revittiin jo kartoituksen yhteydessä parhaimmilta keto- ja niittykasvipaikoilta (kuva 9). Torjuntaa tehtiin kaikkiaan 32 piennarlohkolla, painottuen tien eteläpuolelle (25 vs. 7). Yleensä kasveista saatiin irti vain kukinnot ja/tai varret, juurineen lupiinit irtosivat harvoin ja satunnaisesti. Tämän takia näiden esiintymien tiedot tallennettiin jatkotorjuntaa varten. Lisäksi 29 muuta piennarlohkoa arvioitiin tarkoituksenmukaisiksi torjuntakohteiksi; lupiinia kasvoi näillä jo siinä määrin, ettei torjunta ollut mahdollista inventoinnin yhteydessä. Lisäksi muutamia lupiiniesiintymiä merkittiin potentiaalisiksi torjuntakohteiksi vielä jälkikäteen, kun kokonaiskuva lupiinin esiintymisestä tarkentui

maastohavaintojen tallentamisen myötä. Kaikkiaan lupiinin jatkotorjuntaa on syytä kohdentaa noin 60 piennarlohkolle. Näiden sijainti käy ilmi *liitteestä 1*.

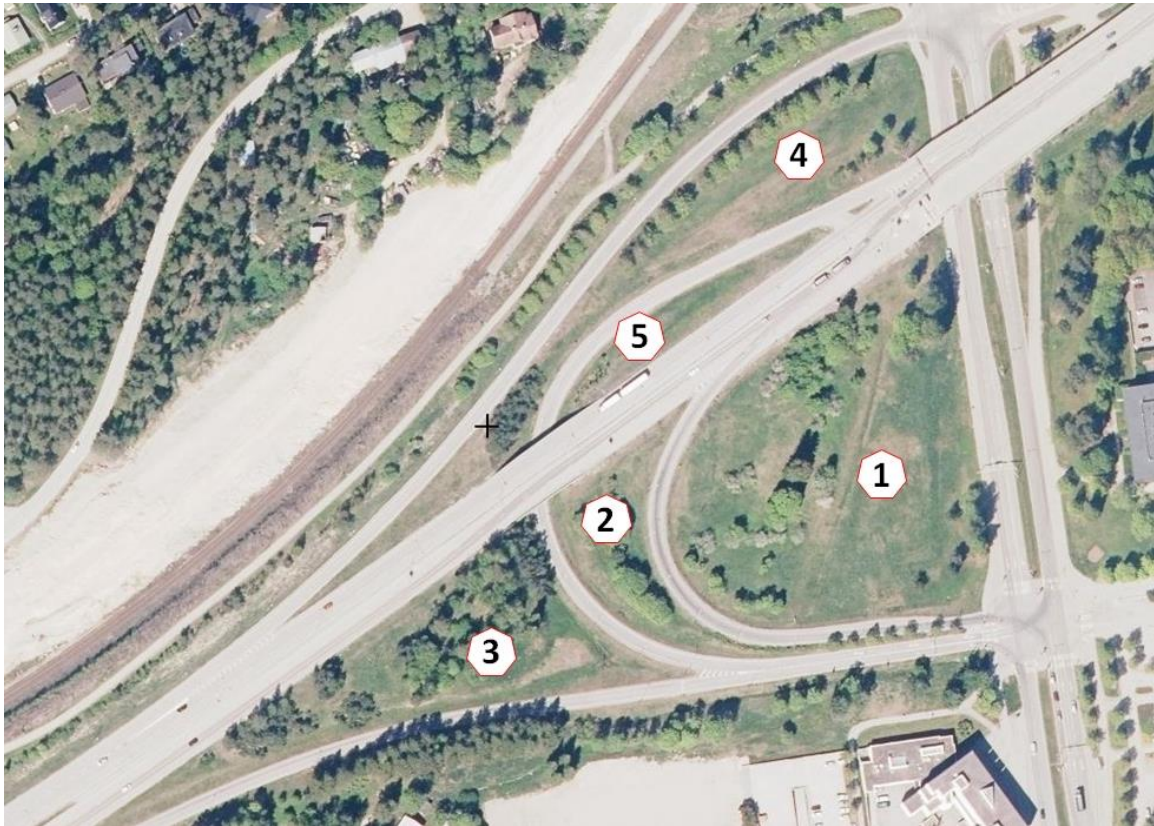
Vuoksen liittymä. Avointa piennarympäristöä 2,9 hehtaaria, hyvää niittykasvillisuutta noin 0,5 hehtaaria; luokka 3/5 (inventoitu 20.6.2023). Kokonaisuutena heinäinen ja yksipuolinen; lupiinia vähän, joitakin kurturuusuistutuksia. Paljon puita, osin vanhaa pihapiiriä. Niitty- ja ketolaikkuja niukasti, pääosin rinteillä. Liittymä koostuu viidestä teiden erottamasta lohkoista, joista suurin tien eteläpuolella (1) pääosin yksipuolista "heinäpeltoa" (nurmipuntarpää, koiranheinä). Vanhasta talonpaikasta kielivät isot tarhaomenapuut. Lupiinia paikoitellen; lisäksi länsipäässä kurturuusuistutus, joka jatkuu keskimmaiselle niin ikään heinäiselle lohkolle (2). Kolmas liittymälohko (3) pääosin puustoinen; avoimet osat korkeaheinäisiä (nurmipuntarpää, koiranheinä) lukuun ottamatta pieniä ketolaikkuja etelärinteillä. Valtatien eteläpuolisilla lohkoilla hyvää niittykasvillisuutta vain kapeana vyöhykkeenä pientareilla ja penkereillä. Valtatien pohjoispuolen isommalla lohkolle (4) on liittymän edustavinta ketokasvillisuutta noin 0,2 hehtaarin alalla (ketomaruna, ahdekaunokki, päivänkakkara). Kapea liittymälohko valtatie kupeessa (5) osin heinäistä ja osin tuoreempaa niittyä (huopaohdake, niittynätkelmä). Ei huomionarvoisia niittylajeja.

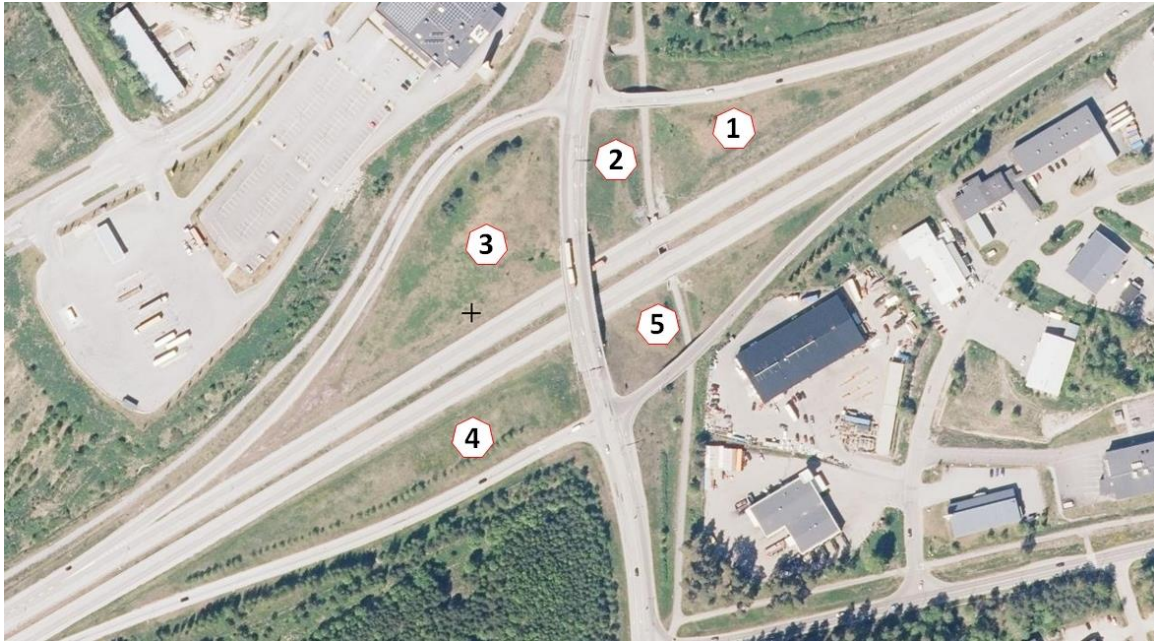
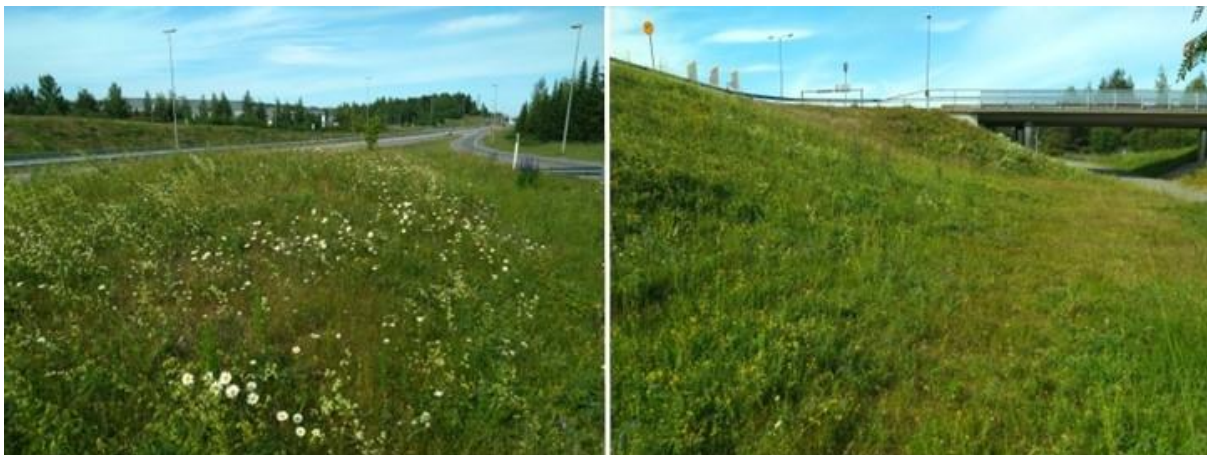
Korvenkannan liittymä. Avointa piennarympäristöä 2,9 hehtaaria, hyvää niittykasvillisuutta noin 1,9 hehtaaria; luokka 2/5 (inventoitu 20.6.2023). Kokonaisuutena ja tasalaatuisesti hyvä; niittylajiston hallitsema, mutta lupiinia monin paikoin ja myös rehuvuohenhennettä. Istutettuja puita vähän ja yksittäin. Pohjoispuolen liittymälohkolla (1) runsaasti pietaryrttiä, lakitöyräs karu (lampaannata) ja ketorinteinen; myös liittymätien pohjoispuolen piennar kukkaisu. Lupiinia runsaasti pyörätien lähellä; sen länsipuolisko (2) on hyvää niittyä, mutta seassa myös rehuvuohenhennettä. Isoin liittymälohko (3) on karun kumpareen hallitsema; rinteet rehevämpiä ja paikoin runsaan lupiinin peitossa. Tien eteläpuolen rinnekaista (4) on pääosin tuoretta nurminiittyä, mutta varsinkin länsipäästä nurmipuntarpään peitossa; lupiinia on niukasti ja yksittäin. Liittymätien eteläpuoli on vaatimatonta, rehevää ja korkeakasvuista. Lohko (5) sen sijaan on melkein kauttaaltaan hienoa pienruohoniittyä (tuoksusimake, huopakeltano, ahdekaunokki, päivänkakkara, paimenmatara); itäkärki heinäisempi. Huomionarvoisia lajeja: sykeröpoimulehti (VU), musta-apila (NT).

Kuva 14. Korvenkannan liittymäaluetta. Vasemmalla lohkoa 5 ja oikealla lohkoa 2.

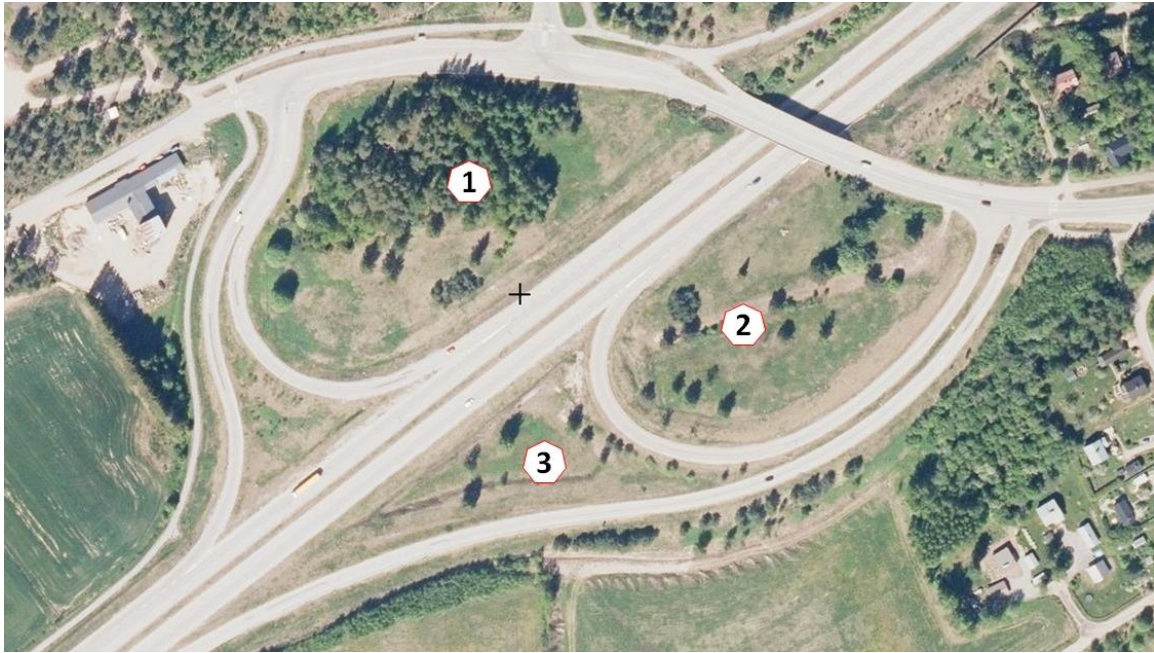
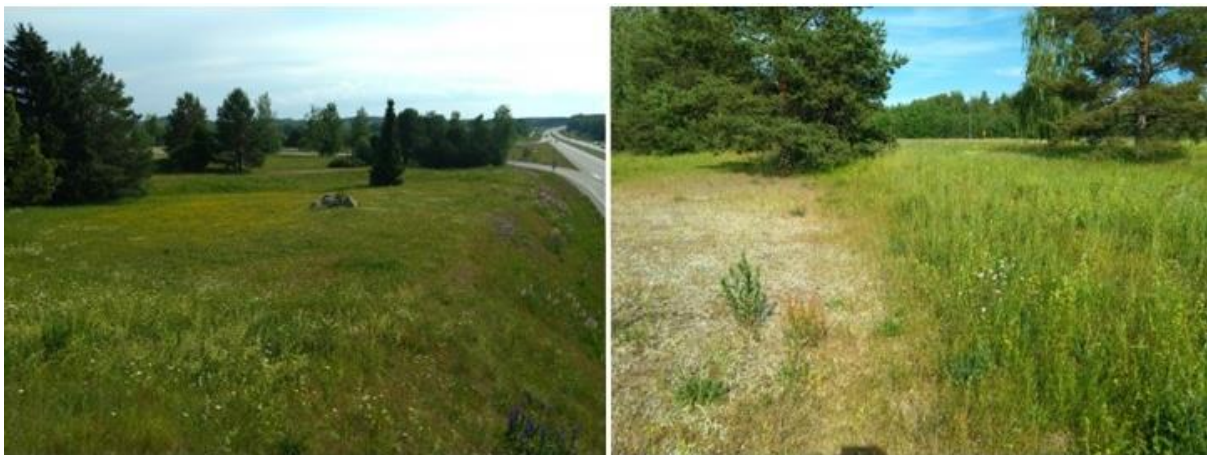
Vesivalon liittymä. Avointa piennarympäristöä 3,2 hehtaaria, hyvää niittykasvillisuutta noin 1,8 hehtaaria; luokka 2/5 (inventoitu 20.6.2023). Vaihtelevaa, hyvää niittyä ja hienoja ketolaikkuja; paikoin kuitenkin rehevämpi ja heinäisempi, lupiinia myös runsaasti. Useita laajoja kurturuusuistutuksia liittymälohkolla (2). Kolmesta lohkosta isoin (1) suurelta osin metsäinen; avointen osien kasvillisuus pääosin vaatimatonta, rehevää ja korkeakasvuista (koiran- ja vuohenputki, koiranheinä). Parempaa niittykasvillisuutta varsinkin sillan kupeessa, lisäksi muutama kuivempi ketolaikku (mäkitervakko). Toinen lohko (2) suurelta osin tuoretta niittyä ja paikoin ketolaikkujen kirjoma (luokkaa 1/5); huopakeltano, jänönapila, niittyleinikki, päivänkakkara, ruusuruoho. Myös lohkolla (3) muutama ketolaikku, muilta osin heinäinen (koiranheinä) ja länsikärki kauttaaltaan lupiinin peitossa. Huomionarvoisia lajeja: sykeröpoimulehti (VU; lohkot 1 ja 2), ketoneilikka (NT).

*Kuva 15. Vesivalon liittymäaluetta. Molemmat kuvat lohkolta 2.*

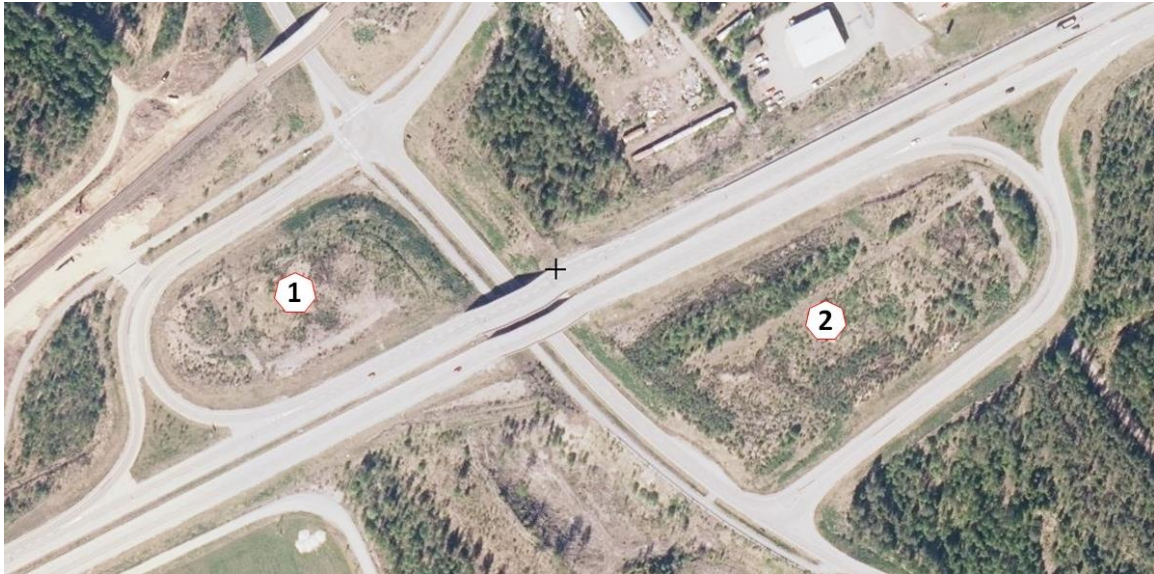
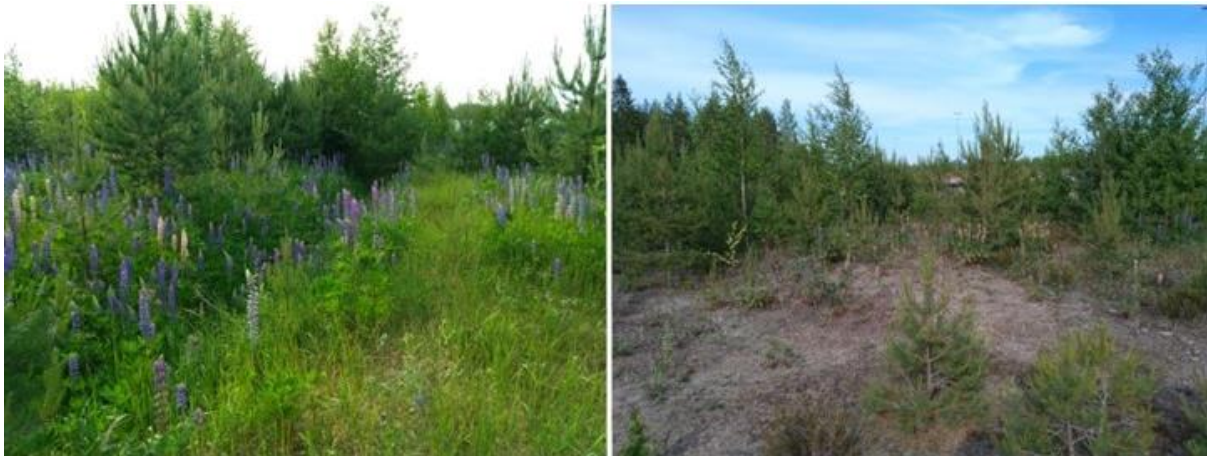
Pellisenrannan liittymä. Kaksiosainen liittymäalue noin 3,0 hehtaaria, mutta avointa piennarympäristöä vähän (<0,3 ha); ei niittykasvillisuutta, luokka 5/5 (inventoitu 20.6.2023). Kokonaisuutena jotakuinkin merkityksetön niittylajistolle. Pohjoispuolen lohko (1) pääosin nuorta männikköä, joitakin karuja ja lähes kasvittomia hiekkalaikkuja; lupiinia lähes koko alueella, erityisesti pohjoisosissa liittymätien rinteellä. Myös tien eteläpuolen lohko (2) läpeensä nuorta männikköä, jossa ei niittymäisiä alueita. Lupiinia lähinnä itäisen liittymätien pientareilla, rehuvuohenhernettä runsaasti myös valtatie alittavan tien pohjoispuolen rinteillä. Ei huomionarvoisia niittylajeja.

*Kuva 16. Pellisenrannan liittymäaluetta. Vasemmalla lohkoa 1 ja oikealla lohkoa 2.*

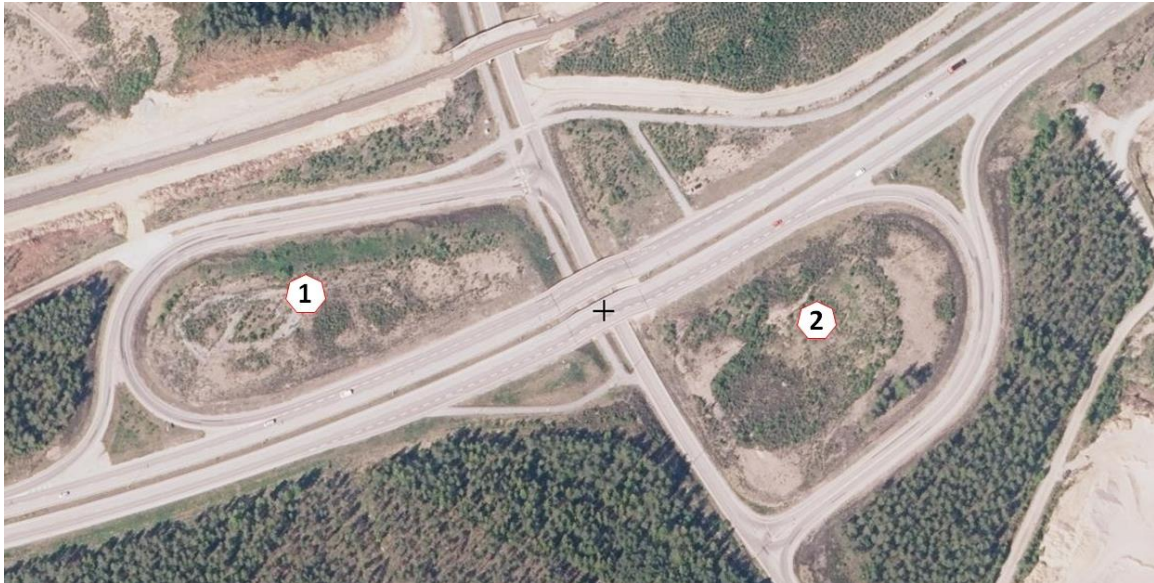
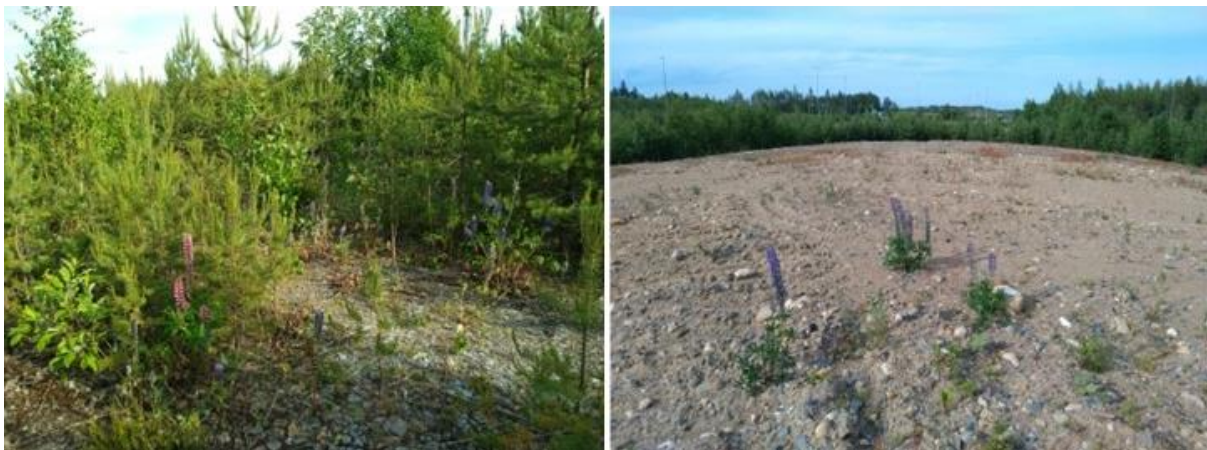
Jänhiälän liittymä. Kaksiosainen liittymäalue noin 2,5 hehtaaria, mutta avointa piennarympäristöä vähän (<0,5 ha); ei juuri niittykasvillisuutta, luokka 5/5 (inventoitu 20.6.2023). Pellisenrannan liittymän tavoin ”metsäinen” ja jotakuinkin merkityksetön niittylajistolle. Pohjoispuolen liittymälohko (1) tasaista sorakenttää ja nuorta mäntytaimikkoa, paikoin paljasta hiekkamaata. Kanervan lisäksi niukasti muita ruohoja; lupiinia eniten pohjoisreunalla liittymätien rinteellä. Kevyenliikenteen väylän rajoittama numeroimaton liittymäosa niin ikään mäntytaimikkoinen ja piennarlajistoltaan vaatimaton. Eteläpuolinen liittymälohko (2) suurelta osin mäntytaimikkoa, myös nuoria koivuja runsaasti; keskellä liki kasviton tuore maanlajitysalue, lupiinia (vielä) niukasti. Taimikon avoimilla paikoilla runsaammin kanervaa, itäreunan ”hiekkakedolla” mm. ahosuolaheinä, kissankita ja ketomaruna. Ei huomionarvoisia niittylajeja.

*Kuva 17. Jänhiälän liittymäaluetta. Vasemmalla lohkoa 1 ja oikealla lohkoa 2.*

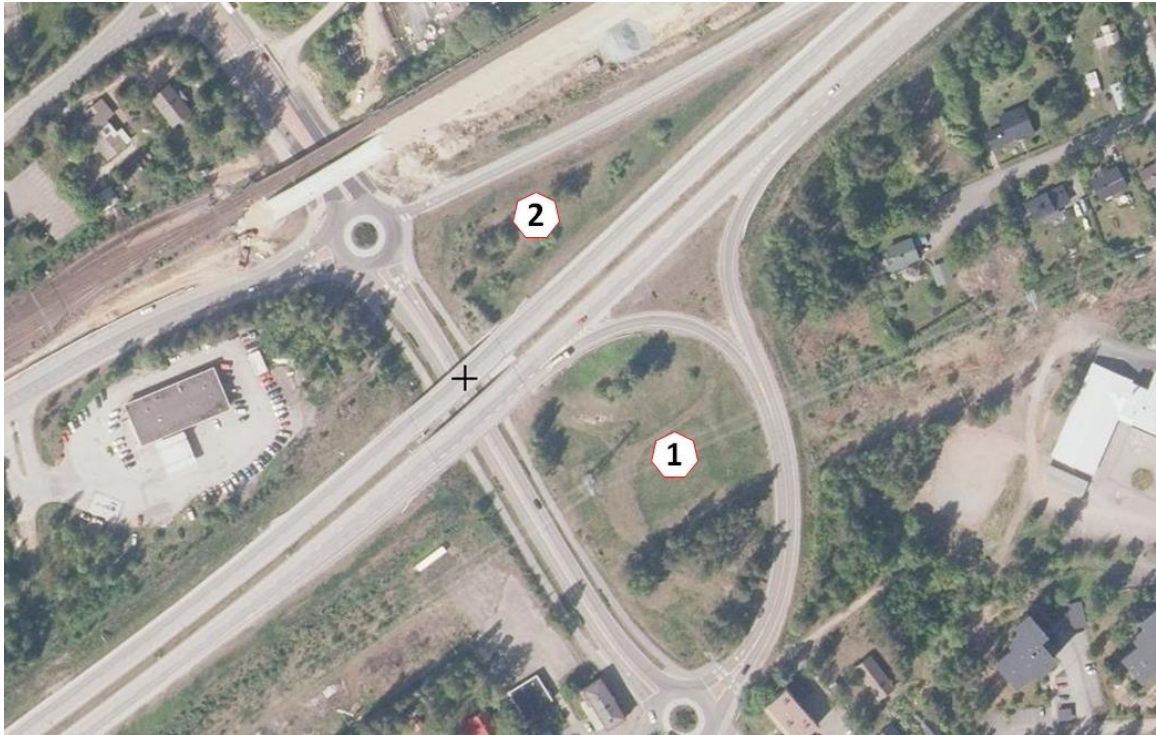
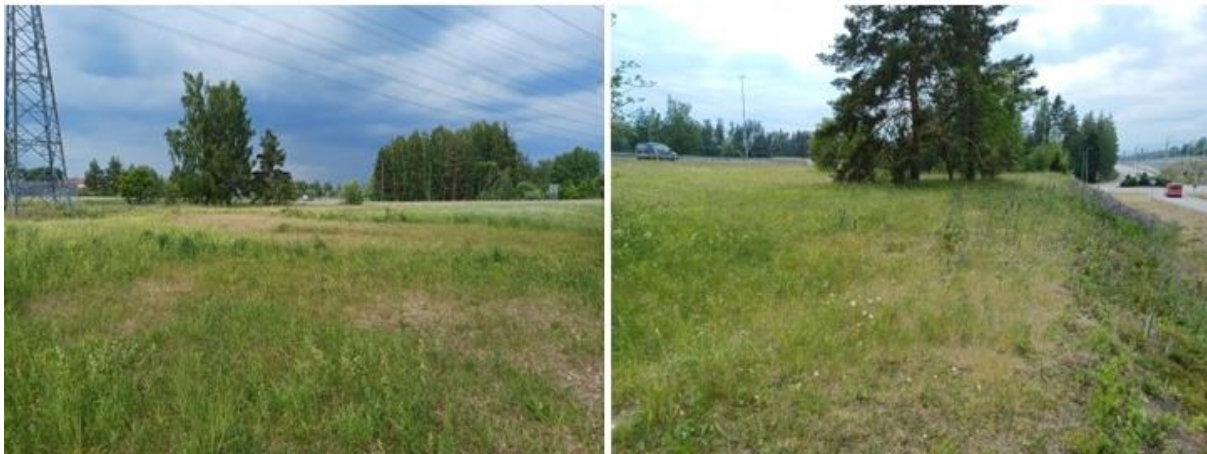
Joutsenon liittymä. Avointa piennarympäristöä 1,2 hehtaaria, hyvää niittykasvillisuutta noin 0,5 hehtaaria; luokka 3/5 (inventoitu 22.6.2023). Molemmat lohkot osin puustoisia; avoimet osat heinäisiä, paimenmataraa paljon ja myös lupiinia laajalti, varsinkin pohjoispuolella (2) ja sen liittymätien penkereillä. Muita vieraslajeja suopayrtti ja punalehtiruusu. Edustavinta niittylajistoa valtatie eteläpuoliskolla (1), mm. ahomatara, huopakeltano, valkolehdokki. Pieniä kuivempia ketolaikkuja molemmilla lohkoilla. Huomionarvoisia lajeja: sykeröpöimulehti (VU) monin paikoin, ketoneilikka (NT).

*Kuva 18. Joutsenon liittymäaluetta. Vasemmalla lohkoa 1 ja oikealla lohkoa 2.*

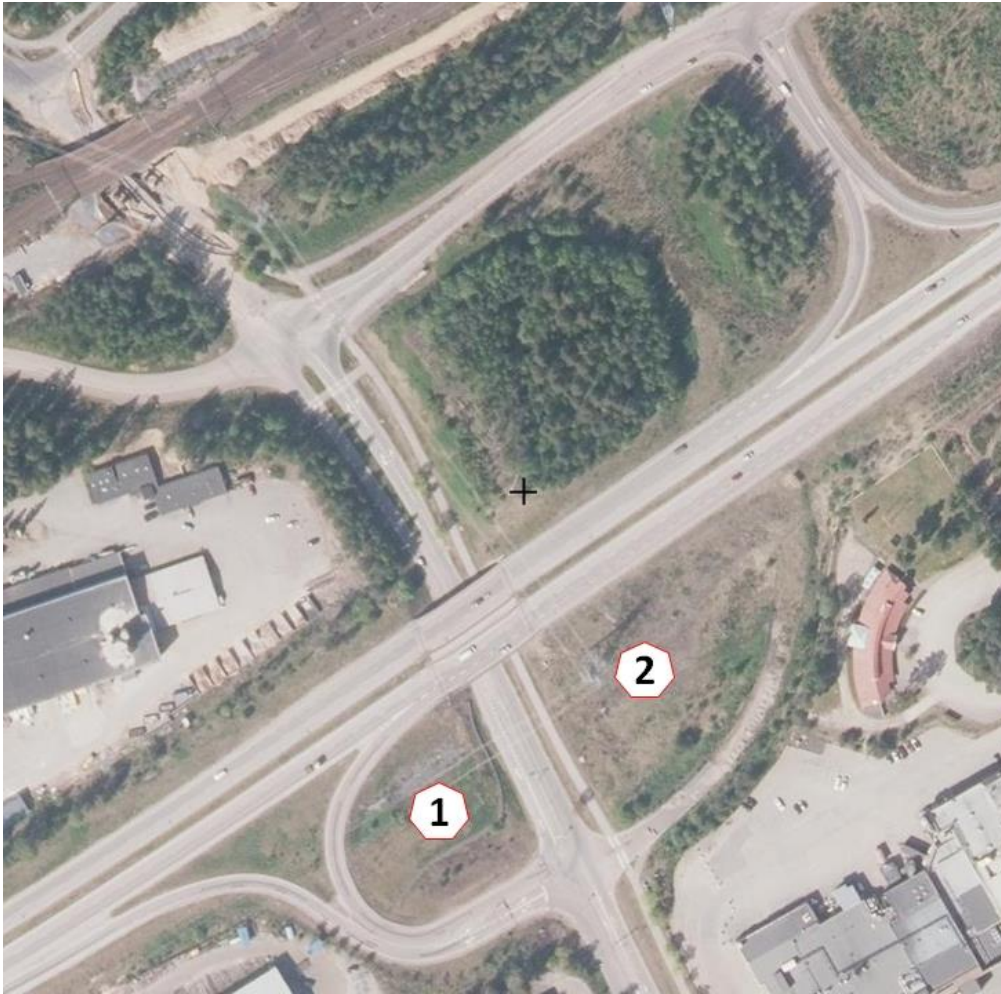
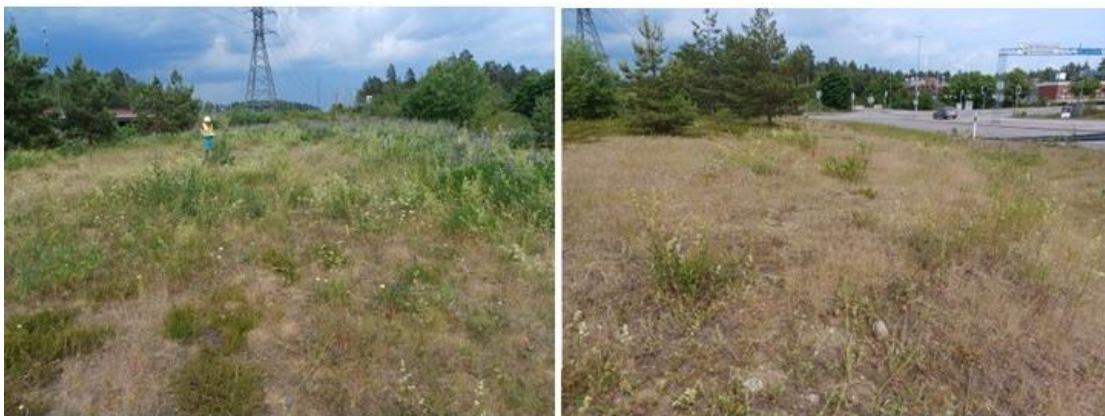
Pulpin liittymä. Avointa piennarympäristöä 0,8 hehtaaria, hyvää niittykasvillisuutta noin 0,3 hehtaaria; luokka 4/5 (inventoitu 22.6.2023). Liittymässä oikeastaan vain yksi ympäristöltään pirstaleinen ja vaihteleva lohko (1), jossa runsaasti lupiinia; lisäksi rehuvuohenhernettä, suopayrttiä ja kurturuusuistutuksia. Muutamin paikoin karun ketomainen, kanervainen. Ei huomionarvoisia niitylajeja. Sen sijaan keskeneräiseksi jääneellä puoliskolla (2) liuta hyviä niittykasveja (ahomatara, jänönapila, kelta-apila NT, mäkitervakko, nurmikohokki, tummatulikukka). Pohjoispuolen numeroimaton liittymäosuus metsäinen, keskellä vanha tieura pensoittumassa.

*Kuva 19. Pulpin liittymäaluetta. Molemmat kuvat lohkolta 1.*

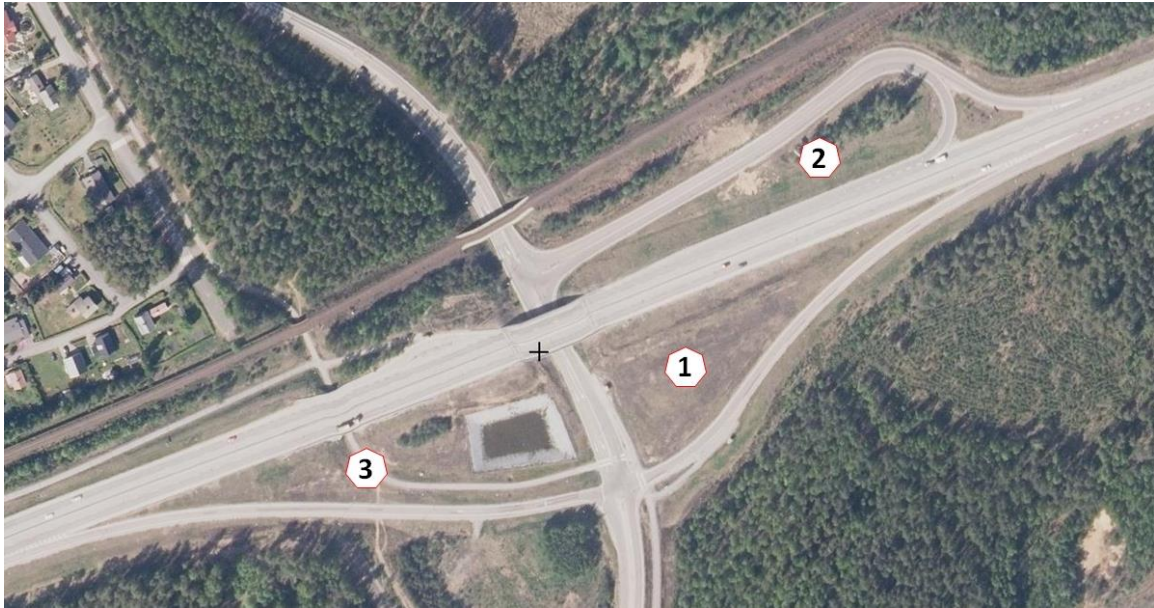
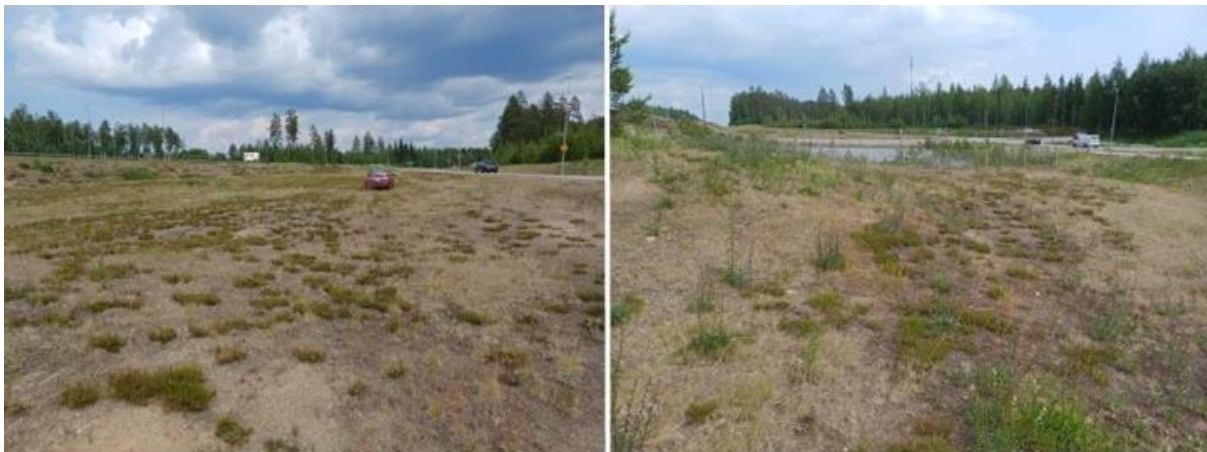
Lampikankaan liittymä. Avointa piennarympäristöä 1,6 hehtaaria, hyvää niittykasvillisuutta noin 1,5 hehtaaria; luokka 2/5 (inventoitu 22.6.2023). Liittymässä kolme karua ja liki läpeensä matalakasvuista lohkoa; (1) kanervan ja lampaannadan hallitsemaa aromaista hiekkakenttää, jossa niittyruohoja niukalti (hopeahanhikki, pölkkynuoho), itäkärki hieman niittymäisempi. Pohjoispuolen lohko (2) kapea ja karun ketomainen, kärjestään metsäinen; lupiinia niukasti. Hiekkapohjainen lohko (3) vesialtaan ympärillä myös kanervan ja lampaannadan hallitsemaa; niittyruohoja (ketomarina, mäkitervakko, mäkikuisma). Pyörätien reunalla lupiinikasvusto, joka olisi syytä hävittää. Huomionarvoisia lajeja: kelta-apila (NT), kesämaitiainen (NT).

*Kuva 20. Lampikankaan liittymäaluetta. Vasemmalla lohkoa 1 ja oikealla lohkoa 3.*

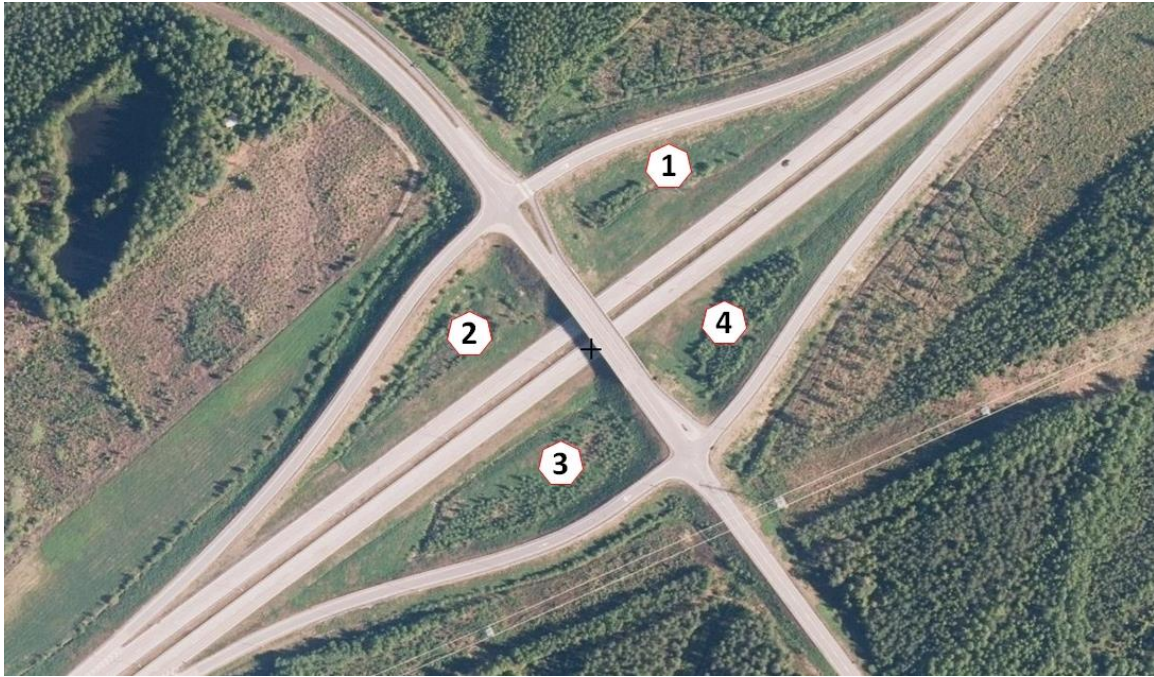
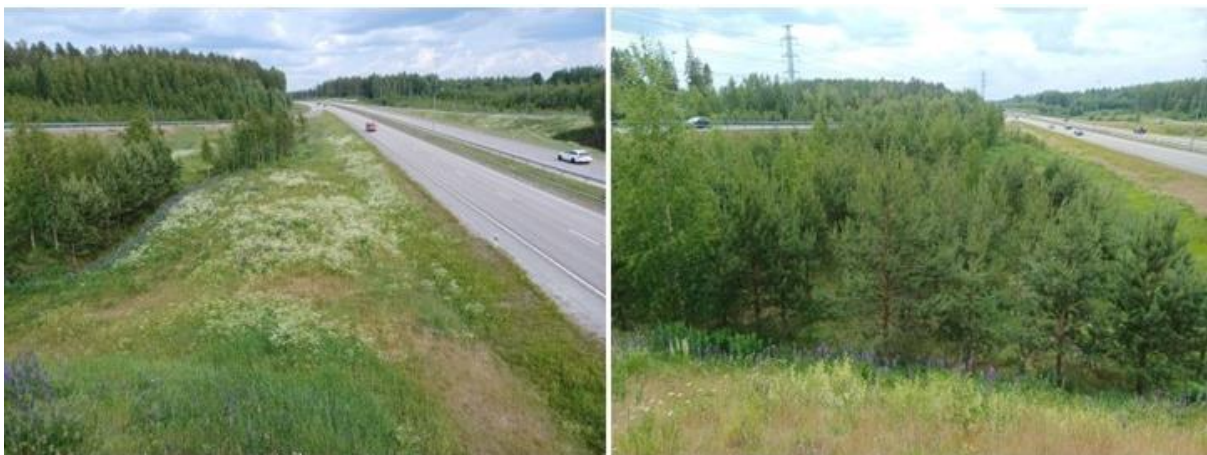
Partalan / Pontuksen liittymä. Avointa piennarympäristöä noin 2,0 hehtaaria, hyvää niittykasvillisuutta vain 0,1 hehtaaria; luokka 4/5 (inventoitu 22.6.2023). Neliosainen liittymä, jonka kaikki lohkot enemmän tai vähemmän puustoisia; hyvää niittykasvillisuutta lähinnä liittymäteiden kapeilla ja jyrkillä penkereillä (keltanokitkerö, ketomaruna), hieman laajemmin lohkon (4) ketokulmauksessa (mäkitervakko). Lohkon (1) keskellä kostea oja, kasvillisuus korkea ja rehevää (koiranputki, heinät), lupiinia laajalti ja runsaasti, varsinkin siltapenkereellä. Lohkon (2) metsikössä kostea oja ja runsaasti maitohorsmaa, lisäksi nokkosta, juolavehnnää ja vadelmaa. Lupiinia runsaasti varsinkin liittymätien penkereellä ja liittymän kärjessä. Lohko (3) suurelta osin mäntytaimikon vallassa, rinteillä laajalti lupiinia. Lohkon (4) keskellä metsää, lupiini valtalajina siltapenkereellä; niittykasveja kapealti liittymäteiden penkereillä ja pienessä ketokulmauksessa. Huomionarvoisia lajeja: ketoneilikka (NT).

*Kuva 21. Partalan / Pontuksen liittymäaluetta. Vasemmalla lohkoa 1 ja oikealla lohkoa 3.*
