## Valtatie 6 piennarkartoitus Lappeenrannassa ja Imatralla 2023

*Suomen luonnonsuojeluliitto Etelä-Karjala ry*

*Lappeenranta lokakuu 2023*

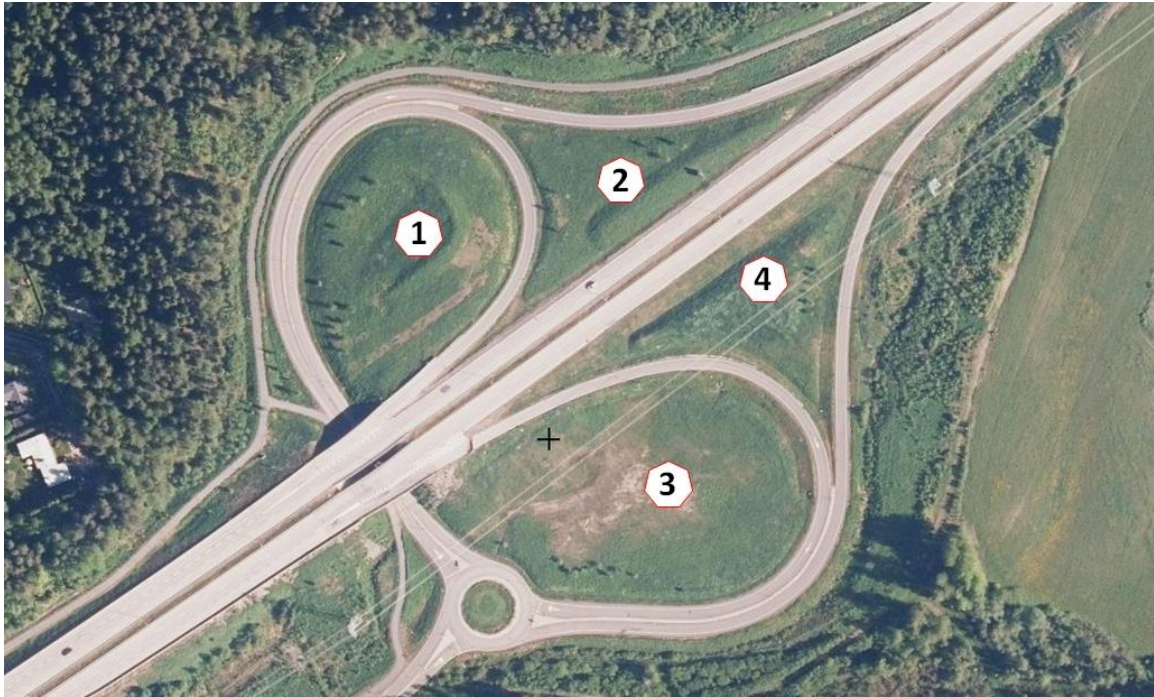
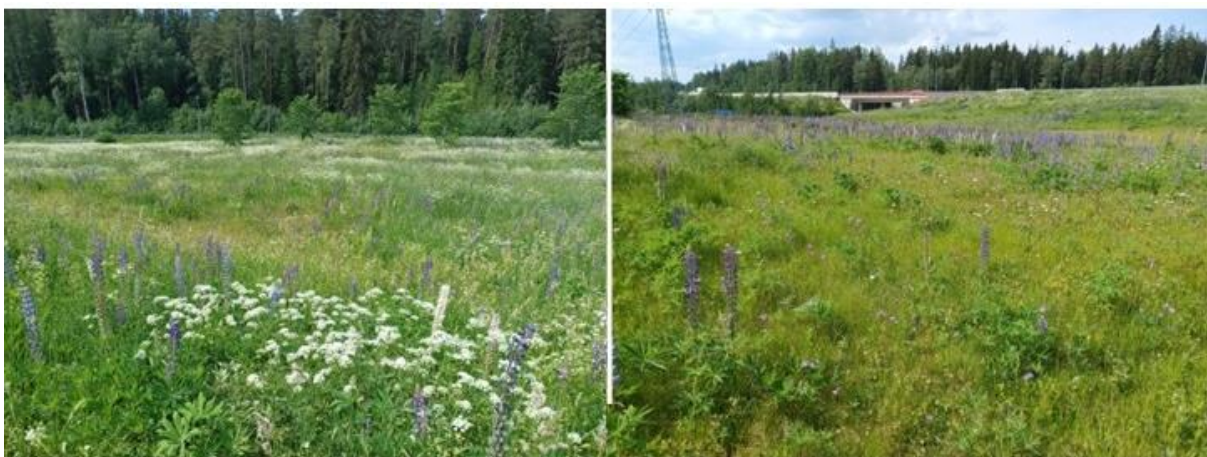
(Saimaan kanavan liittymä – ei käytössä). Avointa piennarympäristöä 3,2 hehtaaria, hyvää niittykasvillisuutta noin 0,5 hehtaaria; luokka 5/5 (inventoitu 22.6.2023). Niittylajiston kannalta potentiaalinen kokonaisuus, mutta pilattu saastuneella täyttömaalla; lupiini valtalajina 3/4 lohkoilla. Kumpare (1) korkeaa koiranheinikkoa, lisänä paljon koiran- ja vuohenputkea sekä paimenmataraa; muutama pienialainen ketolaikku. Lohko (2) heikkolaatuisin, yksipuolisesti koiranheinää ja lupiinia. Lohkon (3) keskellä kostea ja toinen kuivempi niittylaikku, jolla myös läpeensä lupiinia. Lohko (4) rehevä täytemaakumpare, jolla korkeaa yksipuolista kasvillisuutta (koiranheinä, koiran- ja vuohenputki, juolavehänä); lupiinia kuitenkin vain liittymätien pientareilla. Niittykasvillisuutta niukasti koko liittymän alueella, ei huomionarvoisia lajeja.

Kuva 22. Saimaan kanavan liittymäaluetta. Vasemmalla lohkoa 1 ja oikealla lohkoa 3.

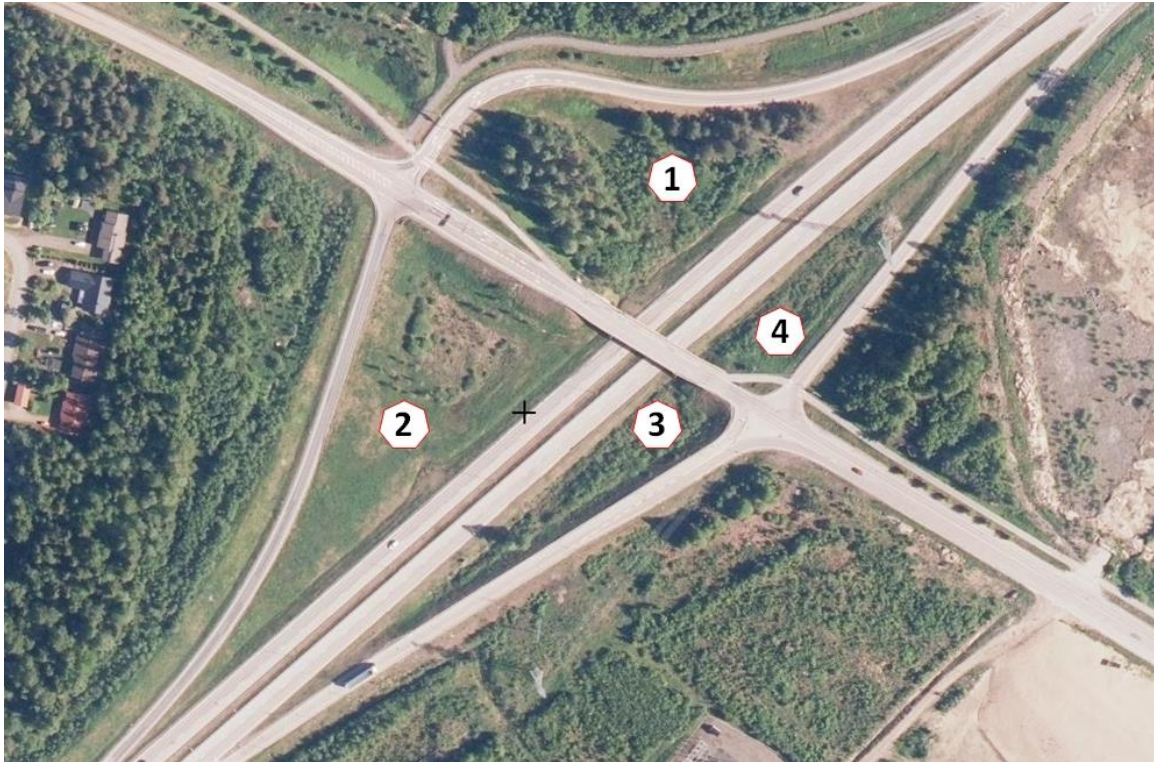
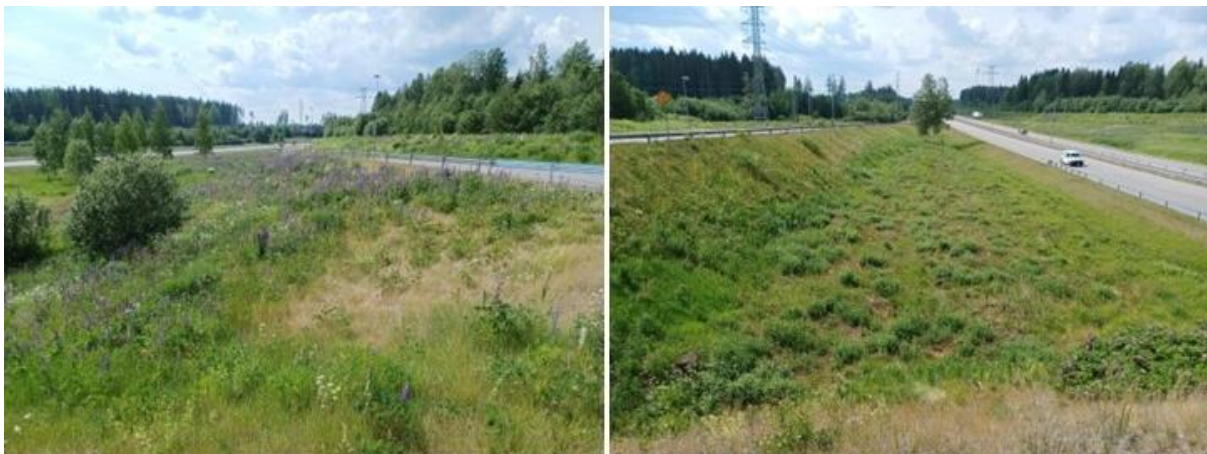
Nuijamaan liittymä. Avointa piennarympäristöä noin 1,2 hehtaaria, hyvää niittykasvillisuutta noin 0,3 hehtaaria; luokka 4/5 (inventoitu 22.6.2023). Liittymälohko (1) pääosin puustoinen, alla pajukkoa ja heinikkoa; vanha tieura keskellä osin niittymäinen, kärkeä kohti vaatimatonta heinäketoa. Liittymätien penkereillä lupiinia, lisäksi Nuijamaantien rinteillä kurtturuusuistutuksia (myös lohkolle 3). Toinen pohjoispuolen lohko (2) kosteapohjainen (korpikaisla, vihvilät, pullosara) ja laajalti heinäinen (nurmipuntarpää), teiden penkereet yksipuolisesti lupiinia; muutama pieni niittylämpäre (ketokultasiipi NT). Lohko (3) liki kauttaaltaan pajupusikkoa, sen sijaan liittymätien molemmat penkereet kukkivaa ketorinnettä (huopakeltano, ketomaruuna, kenttätyräkki, päivänkakkara). Lohko (4) heikkolaatuinen, kauttaaltaan pajupusikkoa, lupiinia rinteillä ja voimalinjapylvään ympäristössä. Huomionarvoisia lajeja: kangasajuruoho (NT).

*Kuva 23. Nuijamaan liittymäaluetta. Vasemmalla lohkoa 2 ja oikealla lohkoa 3.*

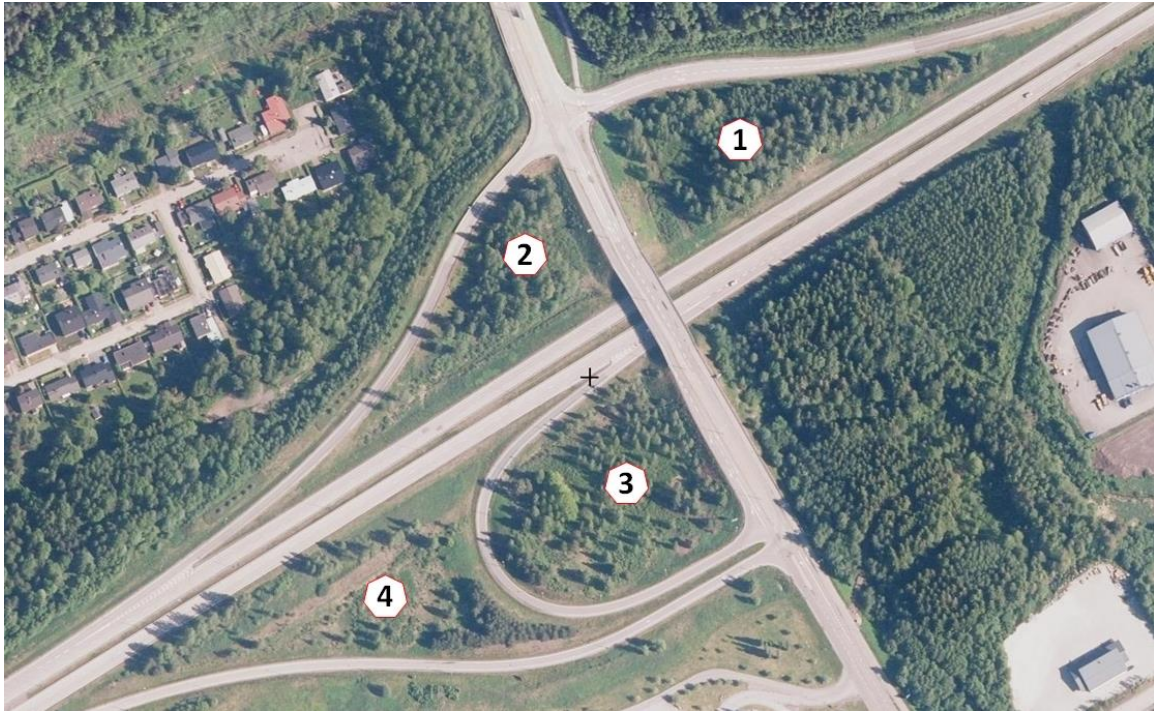
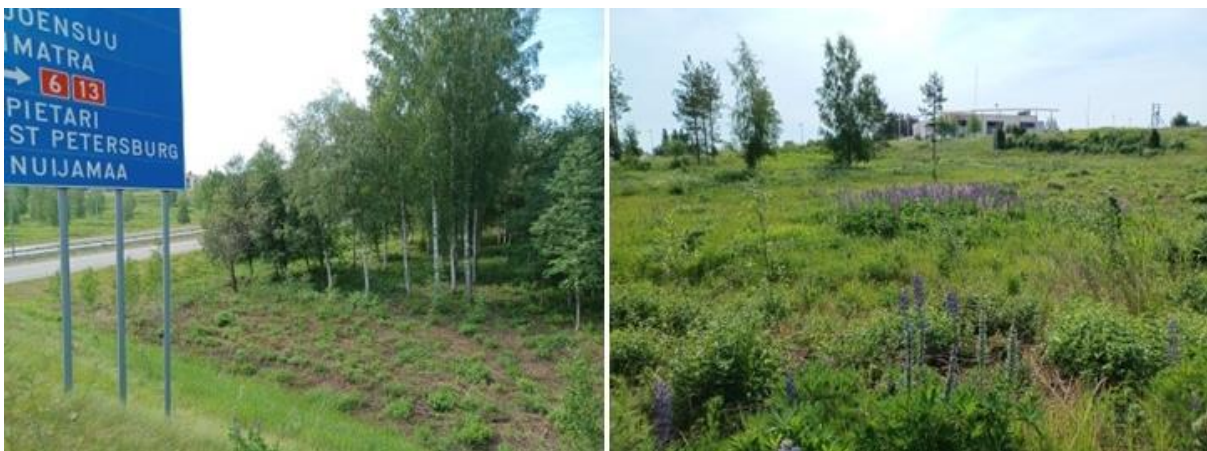
Vehkataipaleen liittymä. Laaja neliosainen liittymäalue (4,7 ha), josta avointa piennarympäristöä noin 1,2 hehtaaria ja hyvää niittykasvillisuutta noin 0,5 hehtaaria; luokka 4/5 (inventoitu 22.6.2023). Pohjoispuolen liittymälohkot metsäisiä, niittylajistoa niukasti lähinnä liittymäteiden penkereillä (huopakeltano, jaakonvillakko). Avoimet osat pääosin vaatimattomia ja reheviä, vuohenputki ja maitohorsma valtalajeina; lupiinia runsaasti, lohkon (2) penkereellä myös kurturuusuistutus. Lohkolla (3) harvakseltaan koivuja, alta kaadettu pajupusikkoa; niittylajistoa vain muutamalla aarilla. Edustavinta osaa lohkon (4) länsipäässä; ketokumpareella hopeahanhikki, huopakeltano, mäkitervakko ja päivänkakkara, vanhalla karulla tieuralla ketomaruna. Paikoin puustoinen ja pajupusikkoinen, avoimilla kohdilla heinäinen ja myös lupiinia laajalti; lisäksi viitapihlaja-angervo ja liittymätien eteläpuolella etelänruttojuurikasvusto. Huomionarvoisia lajeja: ketoneilikka (NT).

*Kuva 24. Vehkataipaleen liittymäaluetta. Vasemmalla lohkoa 2 ja oikealla lohkoa 3.*

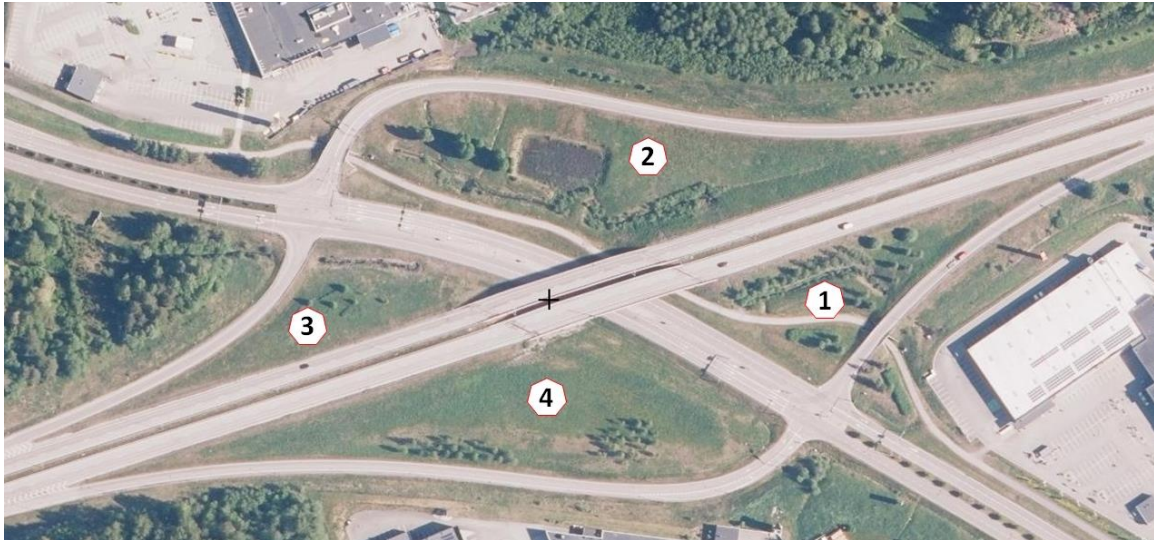
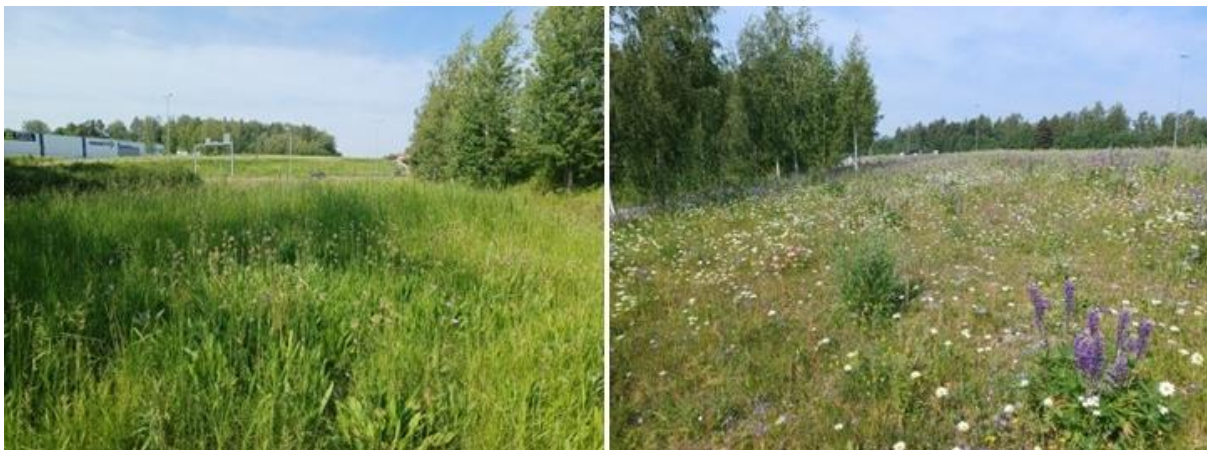
Myllymäen liittymä. Avointa piennarympäristöä 3,5 hehtaaria, hyvää niittykasvillisuutta noin 0,6 hehtaaria; luokka 4/5 (inventoitu 22.6.2023). Eteläpuolen liittymälohko (1) puustoisin, keskellä iso oja. Korkeaheinäinen (koiranheinä, nurmipuntarpää, juolavehnä) ja paikoin rikkakasvinen, liittymätien penkereillä myös ketokasvillisuutta (heinäratamo). Lohko (2) suurelta osin rehevää koiranheinäpeltoa, seassa rikkakasveja ja lupiinia. Pienialaisia niittylaikkuja (huopakeltano, huopaohdake, aitovirna). Keskellä iso lammikko, jonka rantamilla mm. jättipalsamia ja kanadanpiiskua. Lohko (3) vaatimaton, heinäinen ja nurmettu, puu- ja pensasistutuksia (puistolehmus, sinikuusama). Lohko (4) enimmäkseen yksipuolista koiranheinäpeltoa, joukossa runsaasti lupiinia sekä muitakin vieraslajeja (kanadanpiisku, kurttureusu, vuorikaunokki). Eteläreunalla puiden katveessa kuitenkin hienoa ketoa (mäkitervakko, päivänkakkara), joskin sekin lupiinin valtaama. Huomionarvoisia lajeja: ketoneilikka (NT).

*Kuva 25. Myllymäen liittymäaluetta. Vasemmalla lohkoa 2 ja oikealla lohkoa 4.*

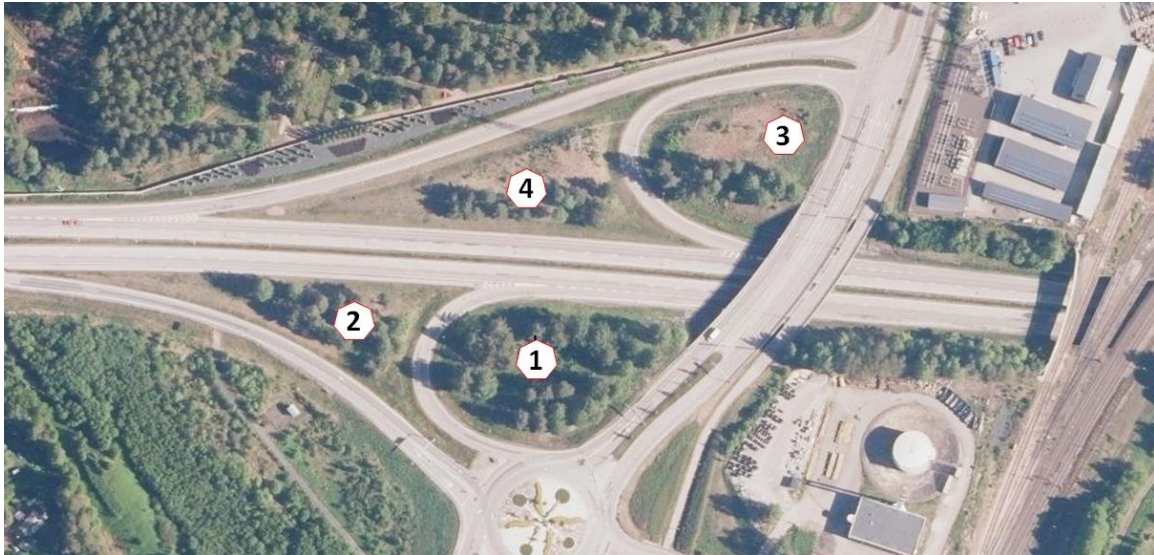
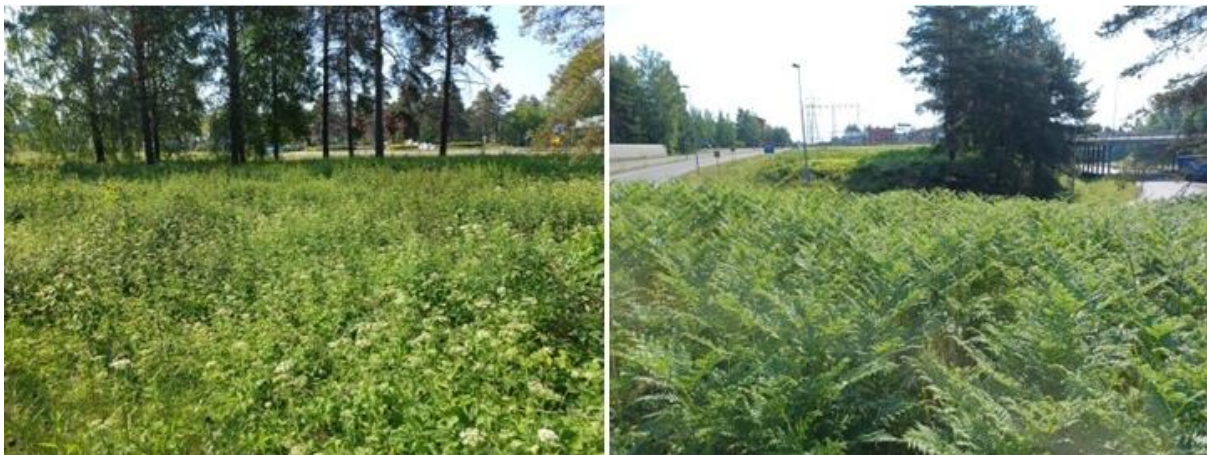
Mäntylän / Nordkalkin liittymä. Avointa piennarympäristöä 0,8 hehtaaria, hyvää niittykasvillisuutta noin 0,2 hehtaaria; luokka 3/5 (inventoitu 22.6.2023). Eteläpuolen liittymälohkot pääosin metsäisiä, aluskasvillisuuden valtalajina hietakastikka; lohkoilla (1) lisäksi vuohenputkea ja mesiangervoa, lohkoilla (2) mustikkaa ja puolukkaa. Liittymäteiden penkereet vaatimattomia ja matalaheinäisiä (punanata). Valtatien pohjoispuolen lohkot vain puoliksi metsäisiä; lohko (3) rehevää, valtalajeina sananjalka ja vadelma. Edustavinta niittykasvillisuutta lohkoilla (4), varsinkin sen länsipäässä (harmio, keltamaite, ukonpalko, valkoailakki). Ojalinjalla soikkokaksikko ja valkolehdoikki; avoimet alueet pääosin heinäisiä ja korkeakasvuisia (hietakastikka, maitohorsma, sananjalka). Lupiinia liittymän alueella laajalti, mutta vain paikoitellen ja niukasti; valkokarhunköynnöstä myös vähän. Huomionarvoisia lajeja: ahokissankäpälä (NT), kelta-apila (NT).

*Kuva 26. Mäntylän / Nordkalkin liittymäaluetta. Vasemmalla lohkoa 1 ja oikealla lohkoa 4; taustalla näkyvissä myös lohkoa 3.*

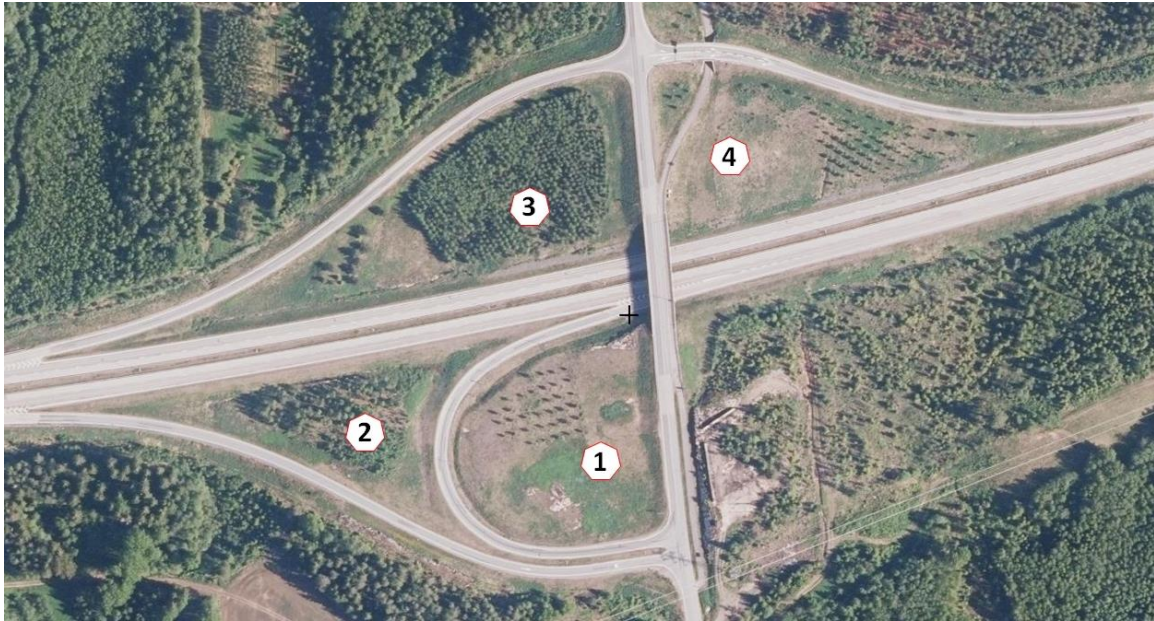
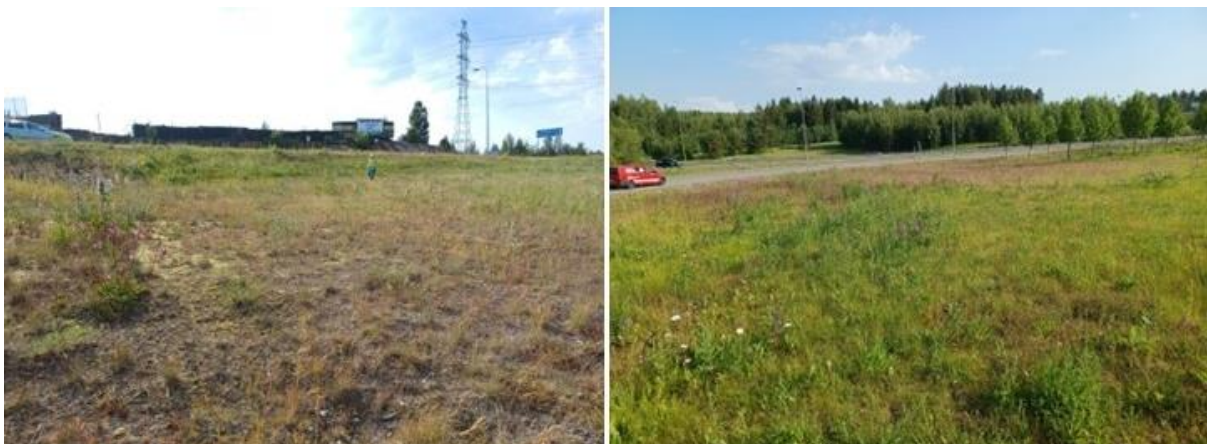
Skinnarilan / Korkea-ahon liittymä. Avointa piennarympäristöä 3,3 hehtaaria, hyvää niittykasvillisuutta noin 1,5 hehtaaria; luokka 3b/5 (inventoitu 22.6.2023). Eteläpuolen liittymälohko (1) laajin ja edustavin, melkein kokonaisuudessaan hienoa ketoa (1/5), osin kylvöperäistä (heinäratamo, kangasajuruoho, keltanokitkerö, ketohärkki, ketokaunokki, ketokäenminttu, ketomaruna, mäkiarho, mäkikuisma, mäkimeirami, mäkitervakko, peurankello, pulskaneilikka, päivänkakkara, viherjäsenruoho). Lupiinia kuitenkin liki kaikkialla; ehdottomasti sopiva ja tarpeellinen torjuntakohde. Lohkolla myös istutettuja puistolehmuksia ja muutama rehevämpi töyräs (vuohenputki). Toisen lohkon (2) keskellä metsikkö, jonka ympärillä lähinnä lupiinia; rehevää ja vaatimatonta kasvillisuutta, paitsi liittymätien penkereet ketomaisia. Valtatien pohjoispuolen lohko (3) pääosin metsäinen, avoimet alueet heinäisiä ja lupiinin peitossa; ei juurikaan niittylajistoa. Lohko (4) turvepohjaista, länsiosistaan hienoa (kylvö)niittyä (ajuruoho, ketoneilikka, mäkitervakko); lupiinia yhtenäisen runsaasti istutettujen lehmusten alla ja pohjoispuolen liittymätien penkereellä. Huomionarvoisia lajeja: ahokissankäpäälä (NT), kelta-apila (NT), runsas ketoneilikka (NT).

*Kuva 27. Skinnarilan / Korkea-ahon liittymäaluetta. Molemmat kuvat lohkolta 1.*

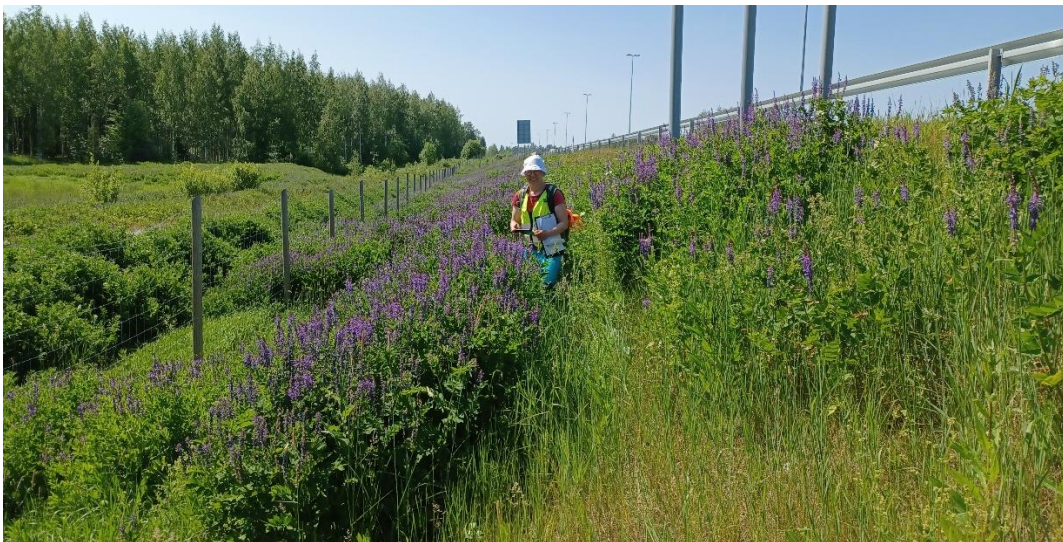
*Kuva 31. Rehuvuohenherneen vahvimmat kasvustot löytyivät Joutsenon alueelta.*

Rehuvuohenherne osoittautui paikoin jo lupiinin veroiseksi haittalajiksi, johon kannattaa kiinnittää jatkossa erityistä huomiota. Kasvia löytyi varsinkin Joutsenon alueelta, jossa rehuvuohenherneen pahimpia piennarjaksoja oli Vesivalon liittymän itäpuolella sekä Pellisenrannan ja Jänhiälän liittymän välillä noin seitsemän kilometrin matkalla. Jälkimmäisellä jaksolla sitä oli tien pohjoispuolella melkein joka toisella loholla (43 %; 15/35 lohkoa). Joukossa oli myös lupiinin kaltaisia kaikenpeittäviä massakasvustoja (kuva 31). Rehuvuohenhernettä löytyi myös kolmesta liittymästä. Tien eteläpuolella läntisimmät kasvustot löytyivät läheltä Joutsenon liittymää. Sen jälkeen seuraavilta lähes 25 kilometrin matkalta rehuvuohenhernettä ei tavattu lainkaan.

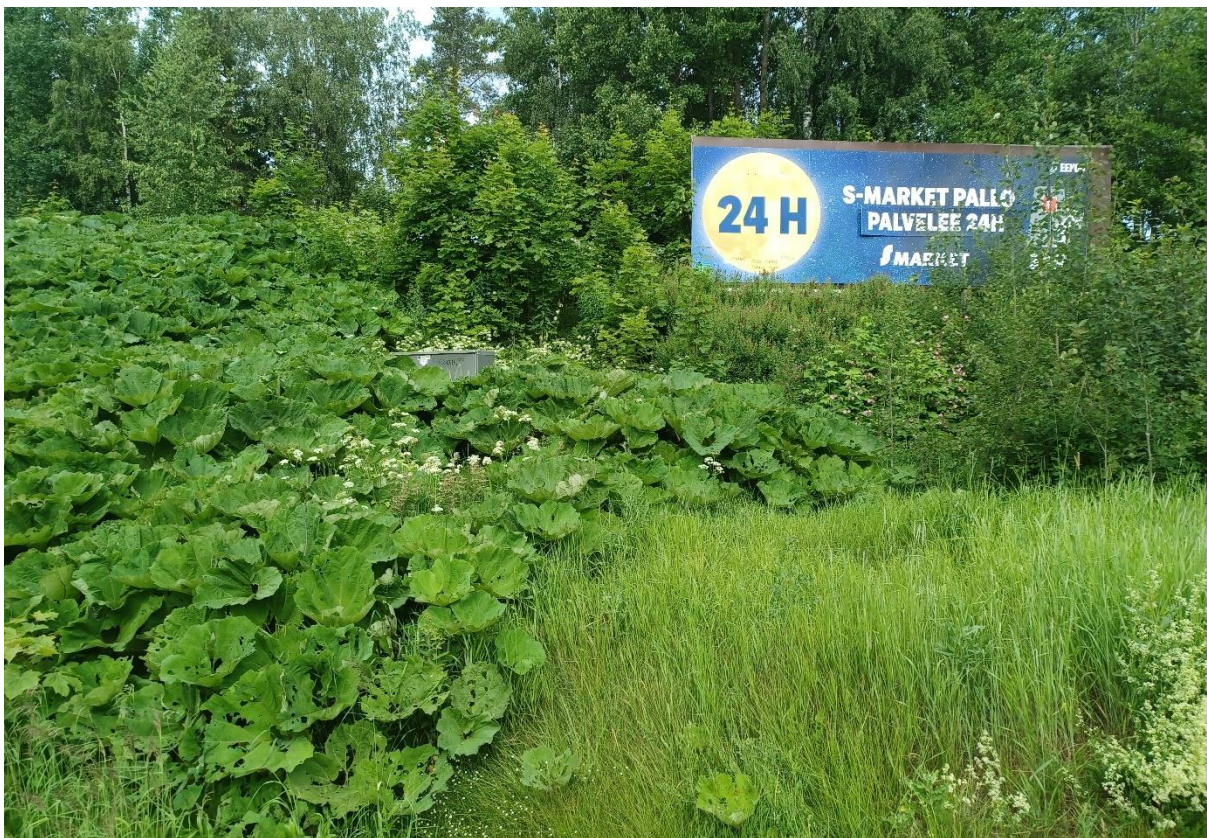
*Kuva 32. Pahimman luokan vieraslajikeskittymä Vehkataipaleen ja Myllymäen liittymien välissä: joukossa muun muassa etelänruttojuurta, tuoksuvatukkaa, japanintatarta, jättipalsamia, valkokarhunköynnöstä ja useita angervoja.*
