**Perusteet valtuustoaloitteen (Saana Kuusipalo ym., 24.9.2024, Tampere) aloitevastauksen ponsiesitykseen (19.5.2025).**

**LIITE2.**

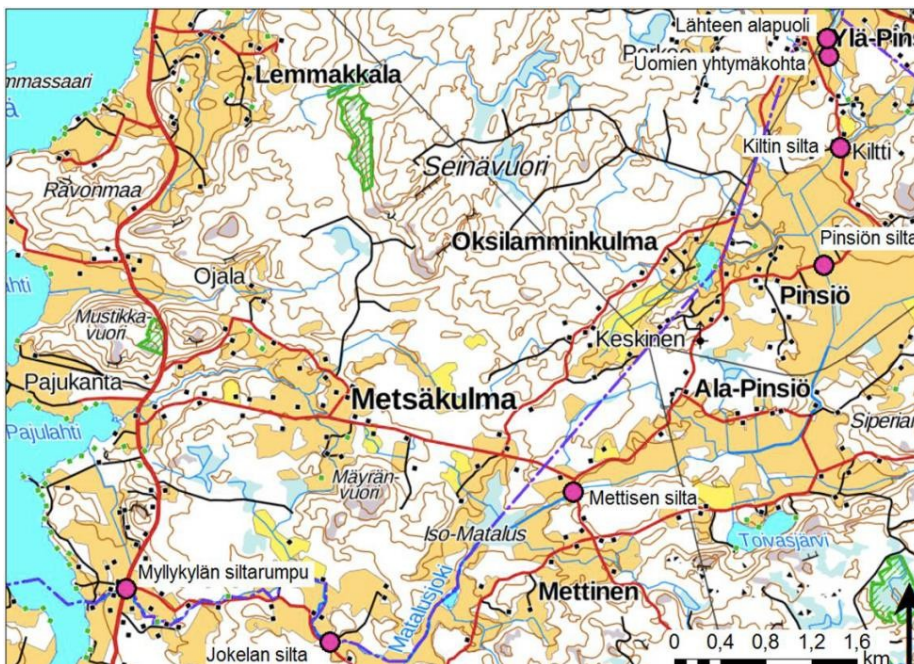
Alla ote Syken ympäristövirtaamatutkimuksen esittelystä ja mittauspisteet 1968 ja 2017 sekä mittauspisteet kartalla.

| <b>Pinsiön-Matalusjoki. Virtaamamittaukset 1.6.2017 sekä vertailuna mittaukset 9.-10.5.1968</b> | | | | |
|---|---|---|--|--|
| Mylykylän sillan mittauspisteen virtaama | | | | |
| l/s 1.6.2017 394 /12.6.2017 268 /30.8.2017 191 /4.10.2017 522 | | | | |

Vedenoton alettua joen alkuperäinen vesimäärä ja virtaama putosivat neljännekseen. Tämän osoittavat Suomen ympäristökeskuksen mittaukset vuosilta 1968 ja 2017 (Saija Koljonen ym., katso alla)

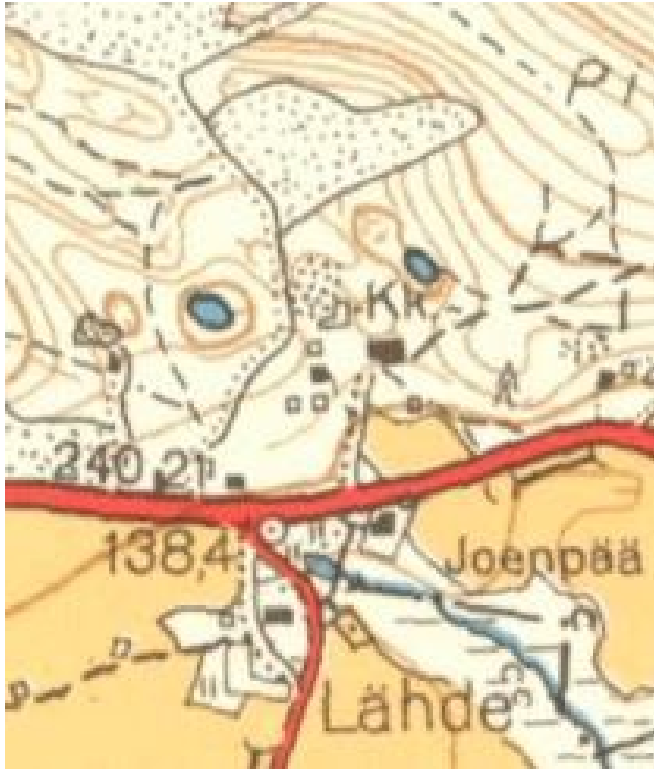
Karttakuva Vanhat kartat.fi

Ennen vedenoton aloittamista 1960-luvulla Pinsiönharjun pohjavesialueen alarinteessä Pinsiön koulun vieressä oli kaksi suurta ja syvää lähdettä, joista suuremman läpimitta oli 20 metriä. Vedenoton alettua lähteiden alapuolelta ne kuivuivat ja nyt niiden paikalla on syvät kausikosteat kuopat. Kerrotut lähteet ovat edelleen nähtävissä vanhoissa ja kartoissa ja maastossa. Alla olevassa kartassa näkyy myös Pinsiönlähteen silloinen laajuus.
